Rudolf Osthof

Die Burg auf dem Thalmässinger Landeck

Versuch einer Rekonstruktion

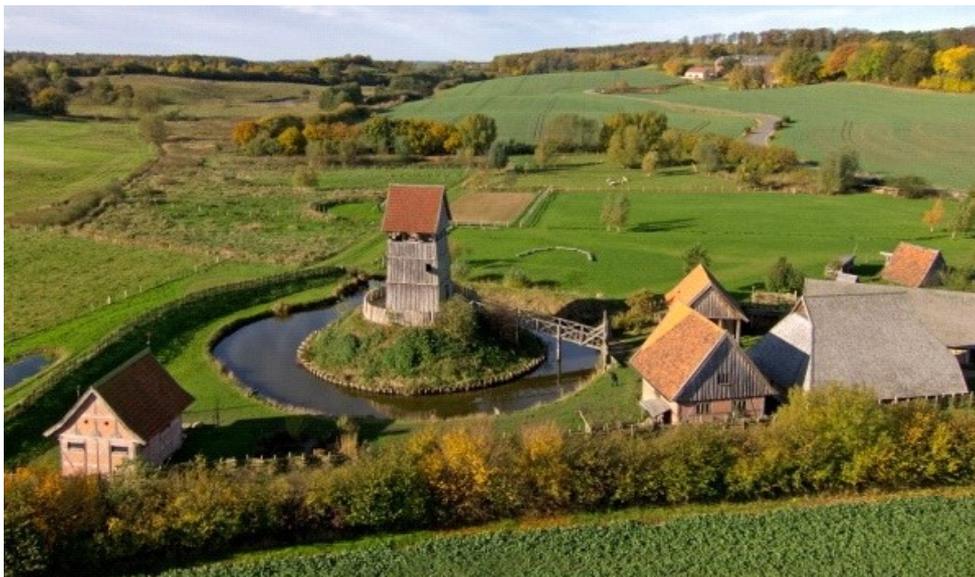
Die **Lütjenburg** in Schleswig-Holstein ist der Neubau einer Turmhügelburg in **idealer** Ausführung und zugleich das **Mittelalterzentrum Schleswig-Holsteins**.

Diese Burg, jedoch aus anderer Perspektive, ist auch beispielhaft auf der Schautafel zur ehemaligen Turmhügelburg in Thalmässing – Hagenich zu sehen. Man erkennt sehr deutlich:

den **Turm** aus Holz,

einen den Turm umschließenden hölzernen **Palisadenzaun**,

den umschließenden **Wassergraben**,

den aufgeschütteten **Turmhügel**,

die **Vorburg** mit den übrigen Häusern seitlich des Turmes,

den als **Brücke und Zugang** zum Turm gestalteten hölzernen Übergang, der im Verteidigungsfall schnell abgebaut oder verbrannt werden konnte, und eine das gesamte Gelände umschließende, hier bereits auch verbuschte **Umgrenzung**. Der die Übersicht ermöglichende hohe, aber hölzerne Turm war nur angreifbar, wenn die Angreifer bereits den Turmfuß erreicht hatten. Dann erst wurde das Abbrennen möglich. Aus der Ferne geschossene Brandpfeile konnten ansonsten leicht und fast ungehindert entfernt und kleinere Brandflecken sofort gelöscht werden. An dieser Burg ist auch erahnbar, dass sie in Niederungen als Vorbild für spätere Wasserburgen und –schlösser gedient hat. Weiherhäuser aber sind eine andere Kategorie.

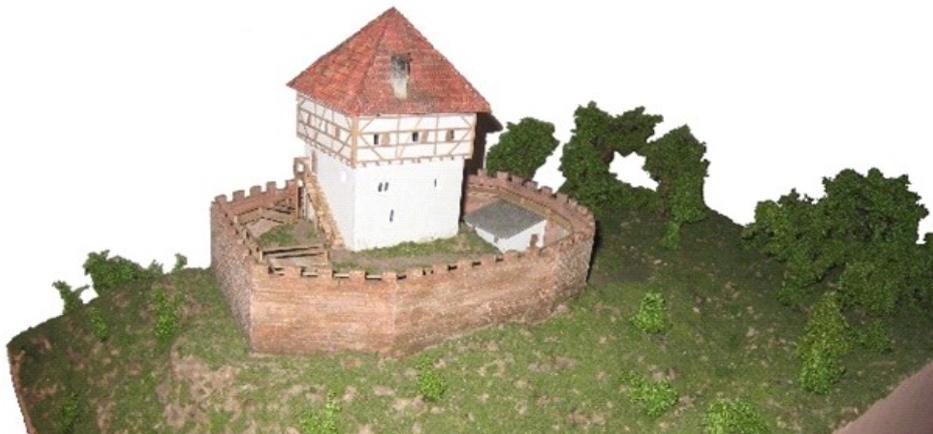
Burg Altenheideck, Rekonstruktion des Aussehens, von Dr. Joachim Zeune.

An diesem Beispiel ist erkennbar, dass auch den Turmhügelburgen ähnliche kleine Burgen schon mit Steinen gebaut wurden.

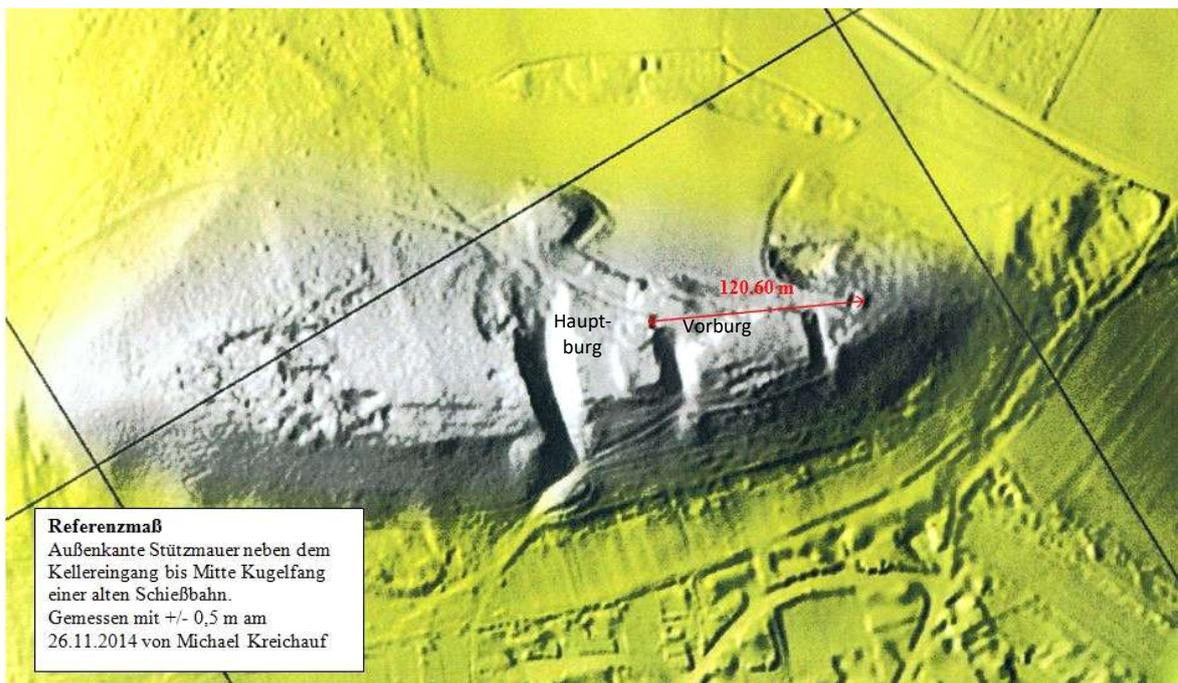
Der **Landeckrücken** als digitales Geländebild, ohne Bewuchs.

Etwa in der Mitte des Landeckrückens befindet sich der **Halsgraben** und an dessen jeweiligem Ende der Erdaushub. Dieser ist am südlichen (unterem) Ende hohlwegartig durchschnitten. Da ist heute der südliche Weg auf den Landeck hinauf gut zu erkennen.

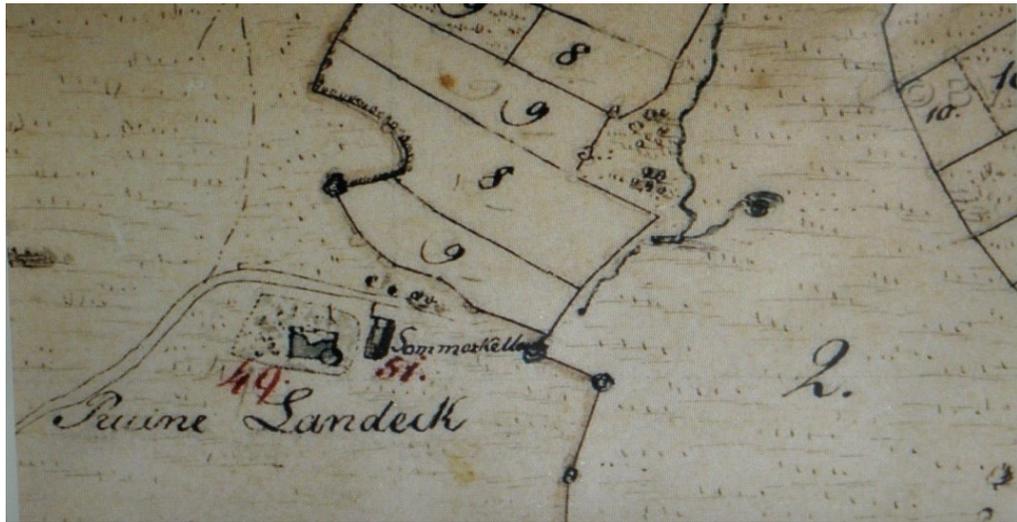
Wasserquellen am hinteren, östlichen Landeck, aus einem alten Plan der Gemeinde Thalmässing. Danach floss ein Teil des Wassers zu Tal und ein anderer in die eingezeichnete Viehtränke rechts neben den Bachlauf (über der Ziffer 2.).

Die rote Nummer [49] in diesem Planausschnitt bedeutet, dass es sich um ein Gemeindegrundstück handelt, und die Nr. [51] (Sommerkeller und die Ruine des Kellerhäuschens) um ein Grundstück der Wirtschaft „Zur Krone“. 49 und 51 sind zwei der damaligen gemeindlichen Hausnummern, wie sie in der Starckschen Gemeindechronik auf den Seiten 366 bis 414 aufgelistet sind und noch lange üblich waren. So besteht dieser Plan (Urkatasteraufnahme) seit etwa 1840.

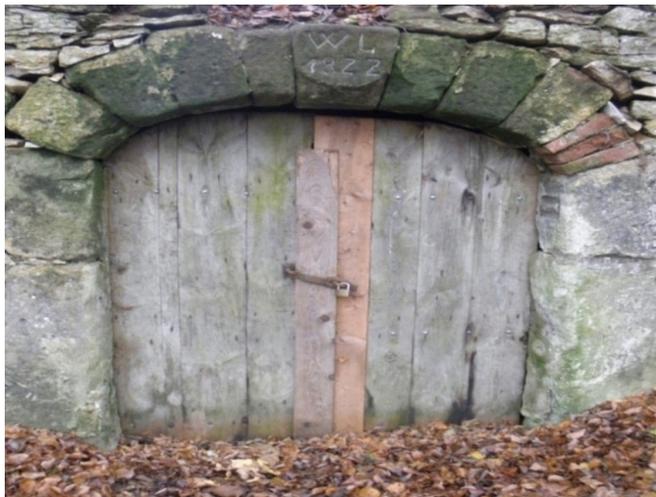
Heutiger Kellereingang

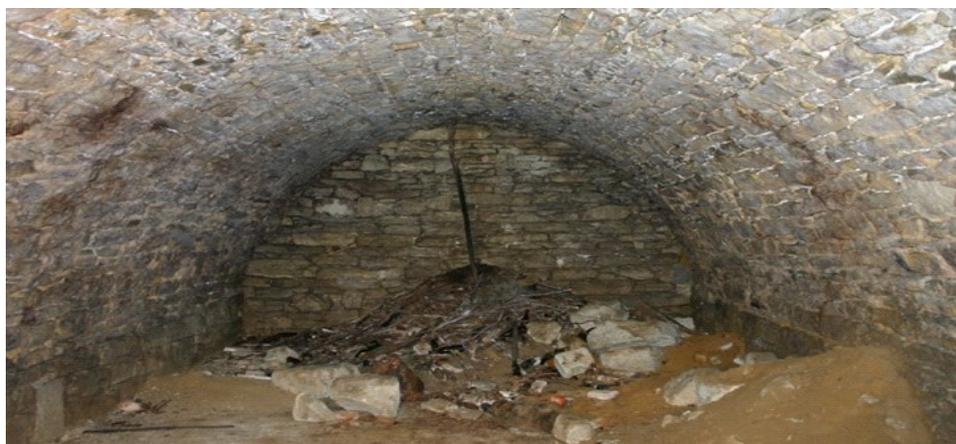
Hauptkellergewölbe

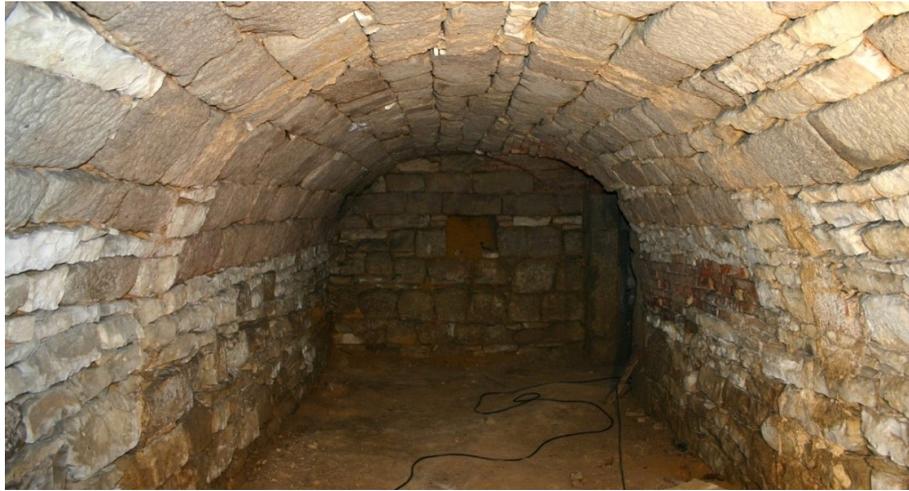
Vorkeller, hinten rechts ist der Eingang in den Hauptkeller Foto Eva Schultheiss

Unter den gegebenen Annahmen werden der Hauptkeller und die hintere Hälfte des Vorkellers als vormalige Burgkellerräume angesehen.

Im Vorkeller lassen die Mörtelreste im Vordergrund, an der Decke und den Seitenwänden das ehemalige Ende des Raumes erahnen. Vermutlich wurde das Mauerwerk dazu erst nach **1460** entfernt - bei der Umgestaltung zum Bierkeller. Hinter dem Bildbetrachter befindet sich der heutige Eingang in den Vorkeller. Es ist die Richtung zum Hauptkellerein- und -ausgang. Früher ging es vom Burghof aus direkt zum Keller hinein. Für einen möglichen Treppenabgang aus dem Erdgeschoss des Palas in den Keller hinein gibt es keinen erkennbaren Hinweis mehr, einen Treppenabgang oder eine Rampe hat es aber sicher gegeben.

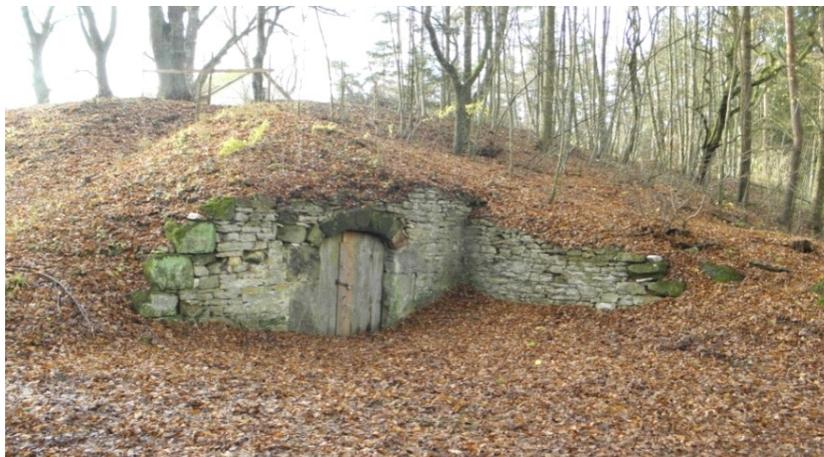
Neuzeitlicher, nördlicher Bierkellereingang

Die stark beschädigten Portalsteine am Kellereingang sind auf dem Bild ebenfalls noch zu erkennen. Es ist nicht auszuschließen, dass sich noch weitere Keller in der Haupt- und Vorburg befunden haben. Anlass zu dieser Annahme ist ein geführter Besuch in der Burg Thann in Burghann kurz vor Weihnachten 2014. Obwohl es dort auf der rechten Seite der Burg heute noch viel Kellerraum gibt, wurde in der linken Seite im Zuge der Burgmauersanierung ein weiterer alter, aber verfallener Gewölbekeller entdeckt. Darüber soll sich früher ebenfalls ein Palas befunden haben.

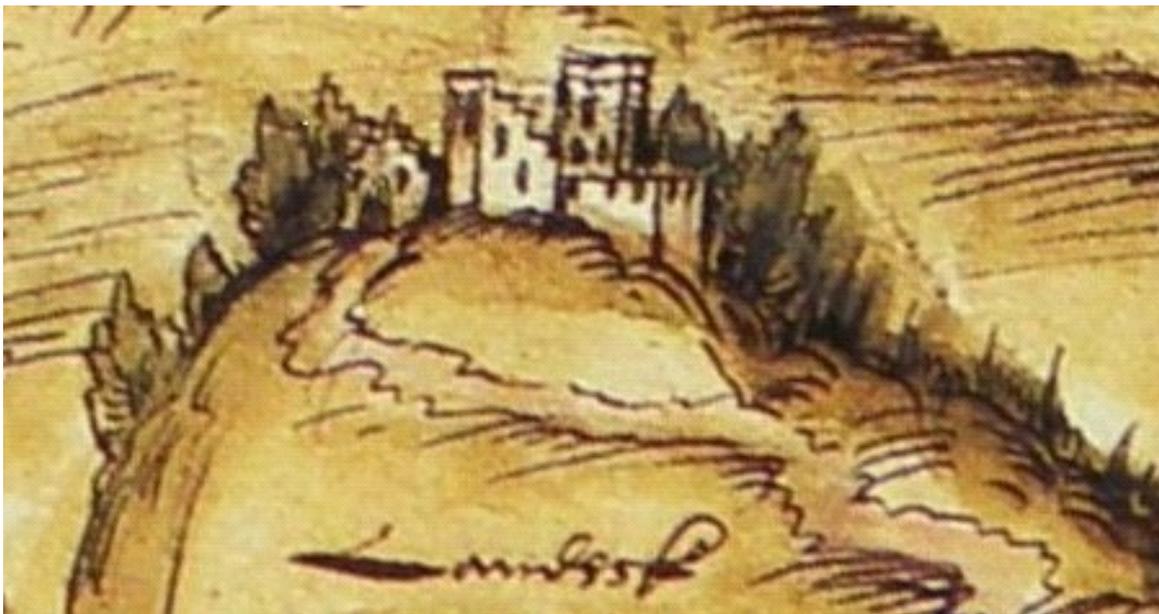
Dieser vergrößerte Kartenteil ist Teil des Umschlagbildes.

Die originale Abbildung der Ruine ist in der Karte des Staatsarchivs nur **31 mm** breit. Die folgende Darstellung ist also breiter als in der originalen Karte zu sehen. Das ist keine Größe für eine detailreiche Handskizze des Kartenzeichners. Sie ist zudem auf den ersten Blick eine etwas verwirrende Ruinendarstellung, weil der Wehr und Wohnturm, sowie die halbe Torgebäude ruine fast gleich hoch erscheinen, aber waren sie es auch?

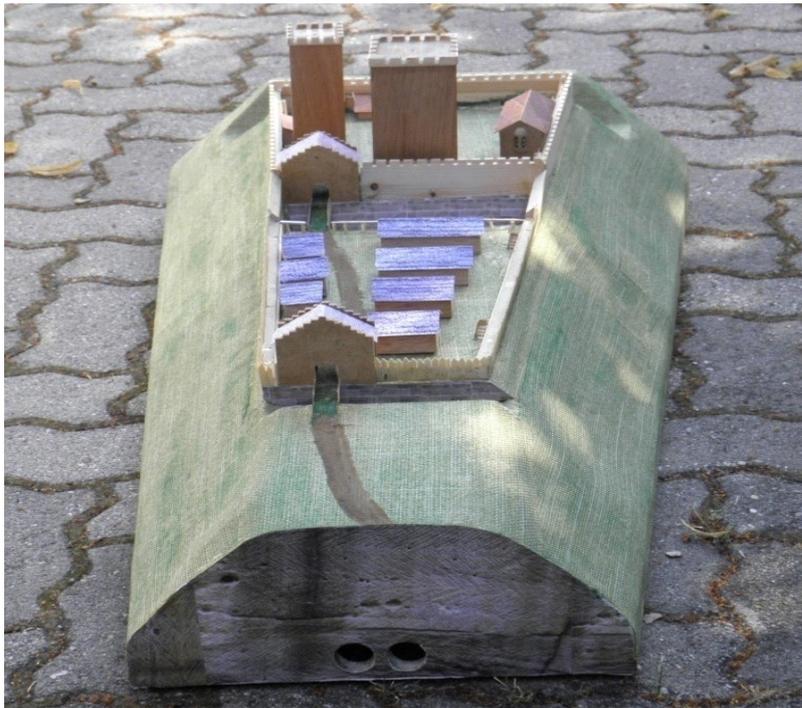
Ansicht des fertigen Arbeitsmodells, vergleichbar der Ruinenabbildung
 Eine annähernde Übereinstimmung dieses Arbeitsmodells mit der Ruinenabbildung ist erkennbar. Holzgebäude in der Vorburg waren sicher vorhanden, wurden dann aber wohl ein Raub der Flammen oder später zu Brennholz gemacht.

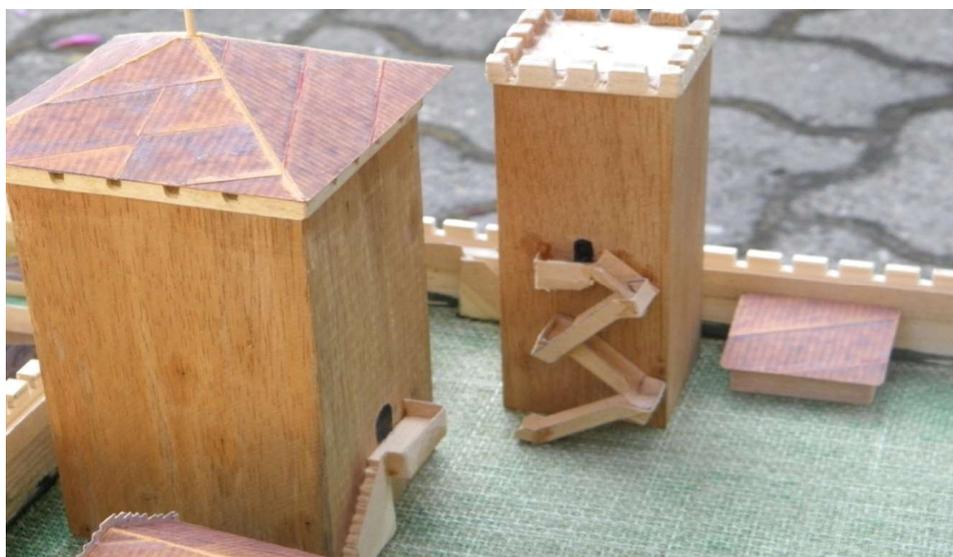
Innenansicht der Hauptburg

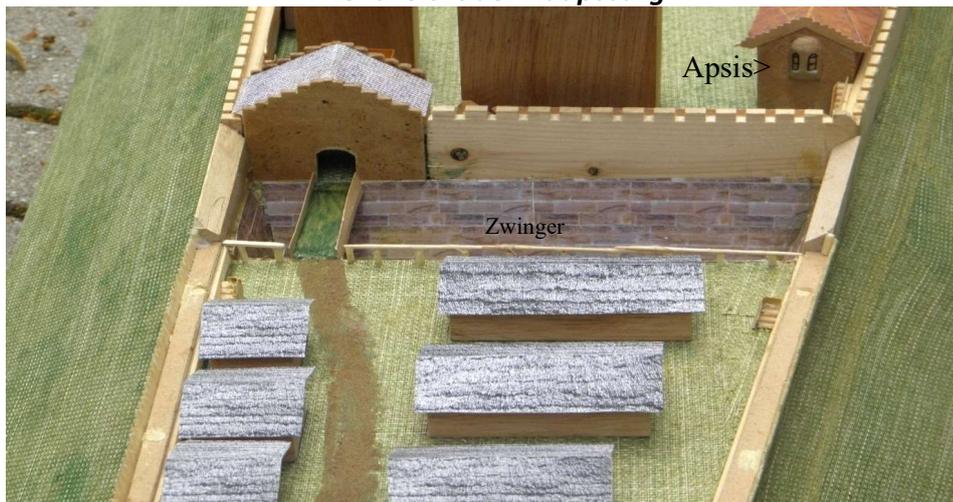
Der mittlere Burggraben = Zwinger, Ostansicht. Rechts der Palas mit der Sakralraumapsis. Heute empfinden wir mehr die oft rot und weiß angemalten Fensterläden, Klappen und Türen als schöne Zier einer Burg oder eines Schlosses, aber nicht als Hoheitszeichen. Dabei wird in Wappen die weiße Farbe stellvertretend für die silberne verwendet.

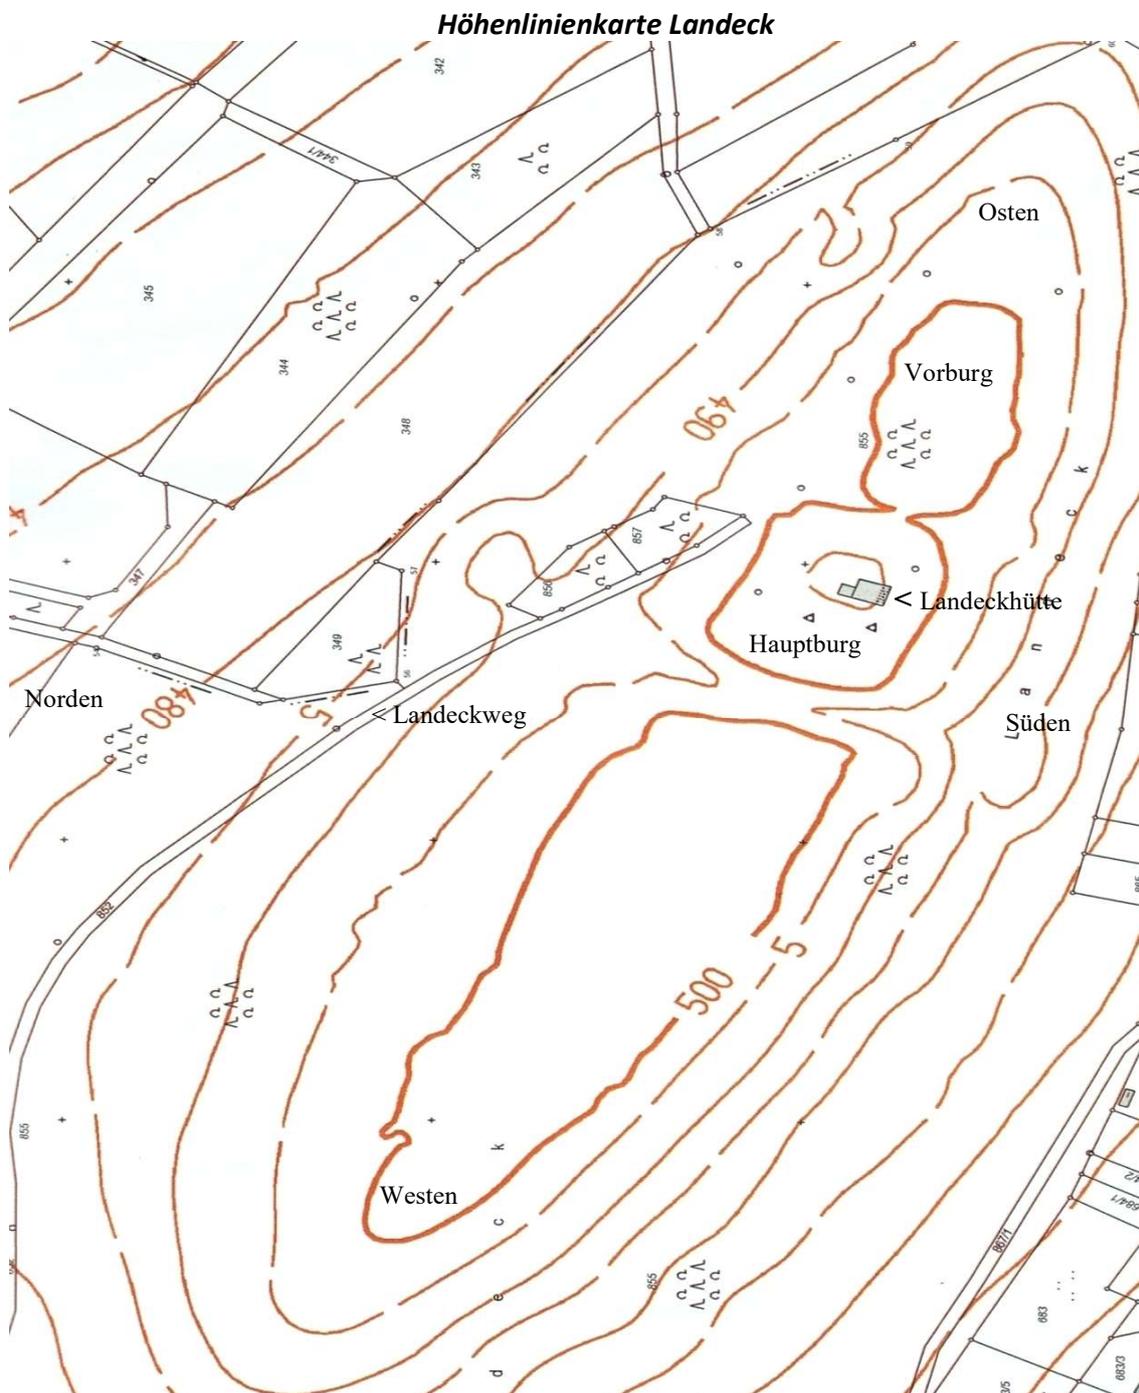
Aus der oberen, der nördlichen Hälfte dieser Karte führt nach rechts ein als Doppelstrich gezeichneter **Weg** bis zum mittleren Burggraben hin. Es ist der heutige Landeckweg, eine Verlängerung der Landeckstraße, die von unten aus dem Ort (betreutes Wohnen) bis oben auf den Landeck führt.

Man könnte annehmen, diese Linie zeige gleichzeitig den Verlauf der Burgmauer bzw. des Vorburg - Palisadenzaunes. Doch das trifft nur ungefähr zu; denn die Linie gibt nur die Höhe

wieder, nicht aber die Geländekante. Diese kann höher oder tiefer liegen, weil auch Jahrhunderte währende Erosion auf die Ränder eingewirkt hat.

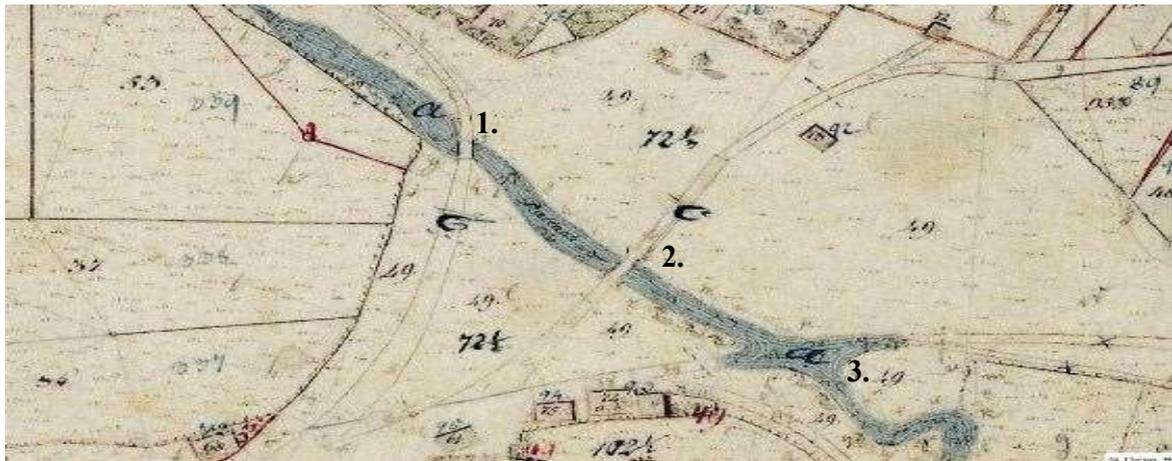
Urkatasterkarte des südlichen Landeckfußes um 1830

Die blaugrüne Thalach wurde später begradigt. An ihr sind zu sehen von links oben nach rechts
 unten die Stelle

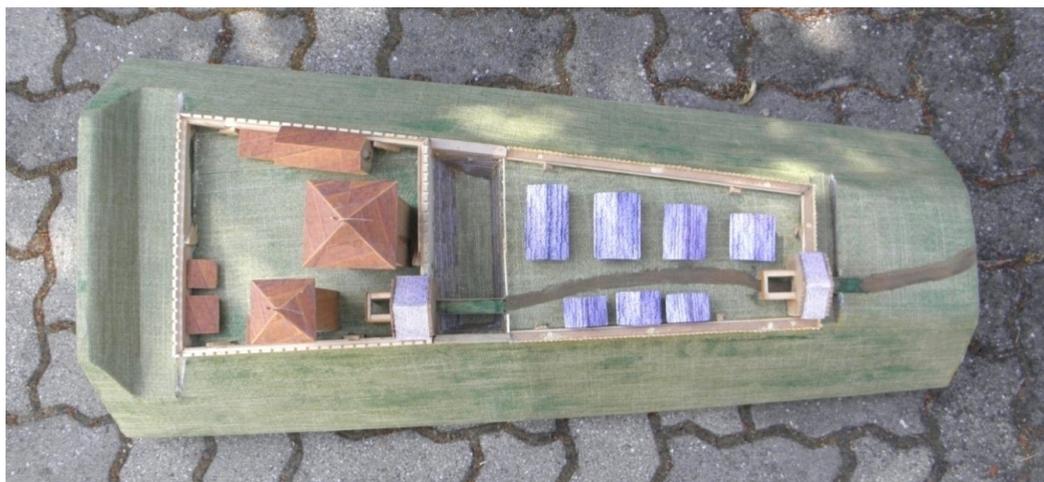
Draufsicht auf das **Arbeitsmodell** der Landeckburg, links ist der Halsgraben, in der Mitte der Burggraben als Zwinger und rechts der kleine Vorburggraben. Foto Rudolf Osthof

In dem Maßstab **1 : 200** (5 mm = 1 m) rekonstruiert, ergibt sich mit dem Arbeitsmodell ein erster Eindruck, an dem noch korrigiert und ergänzt werden kann. Bei diesem Maßstab hat das Burgareal des Arbeitsmodells schon eine Länge von knapp einem Meter.

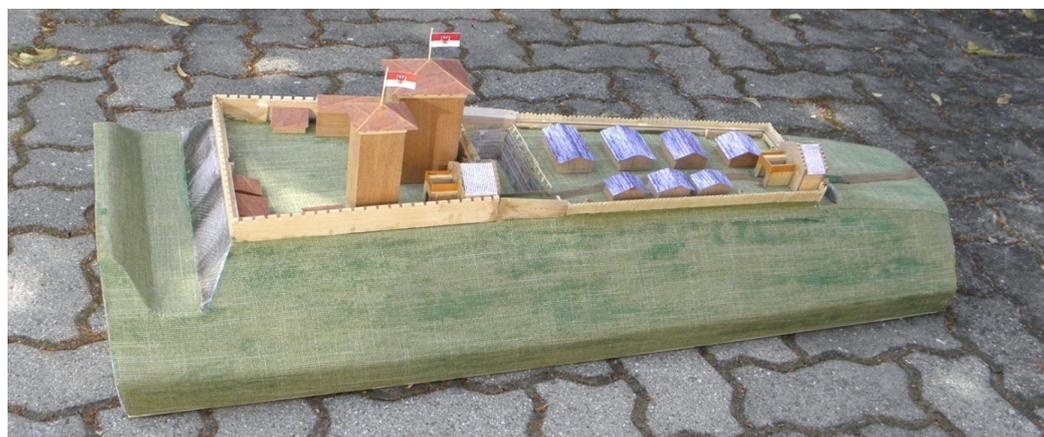
Südansicht

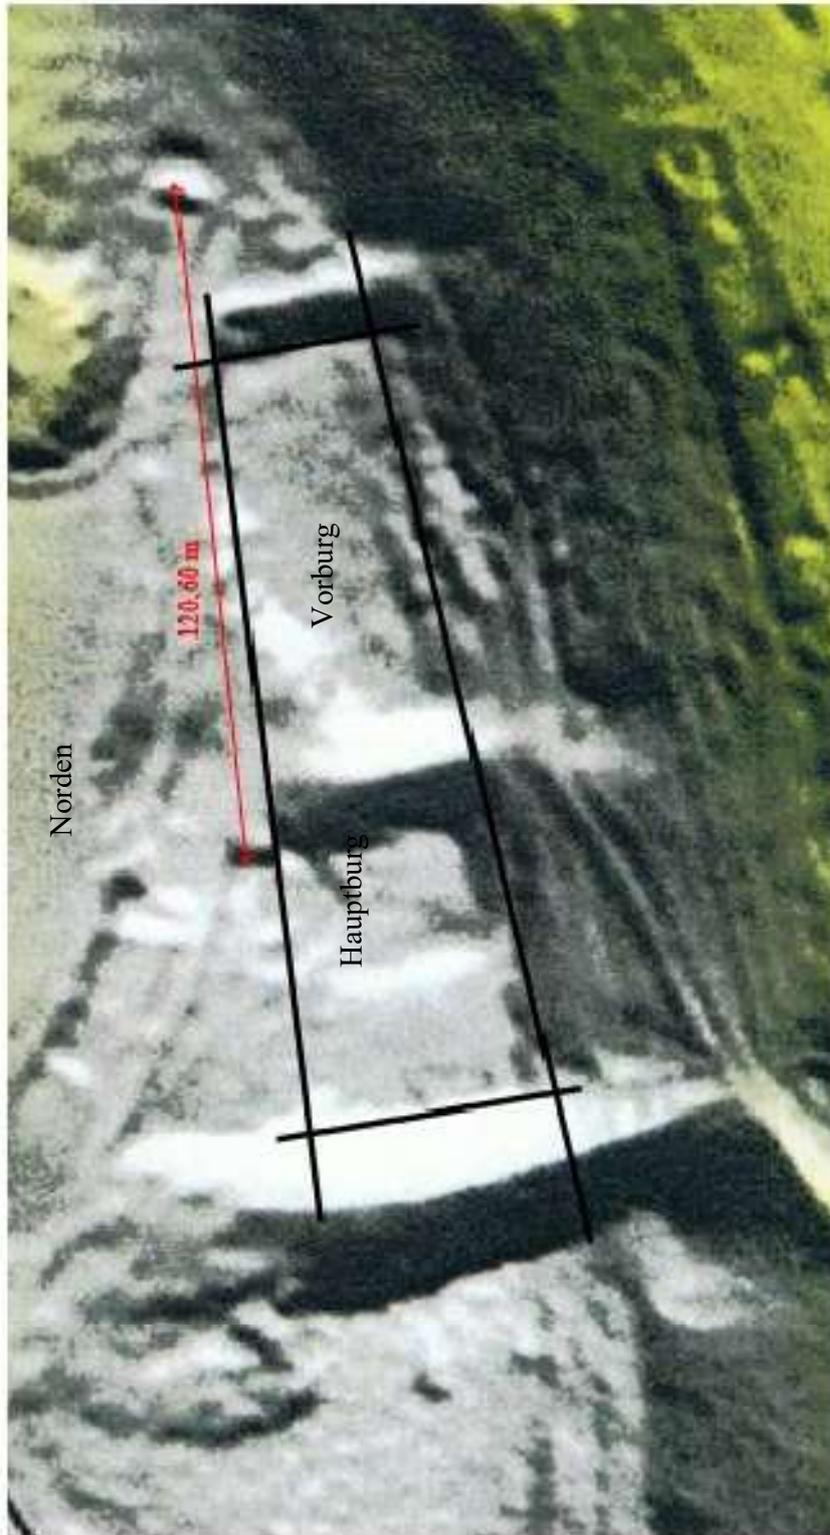
Digitales Geländeprofil des Burgstalls auf dem Landeck Thalmässig, Landkreis Roth

Berechnung der Burgmaße aus dem Kartenausschnitt der Seite 9
