Rudolf Osthof

Die Burg auf dem Thalmässinger Landeck

Versuch einer Rekonstruktion

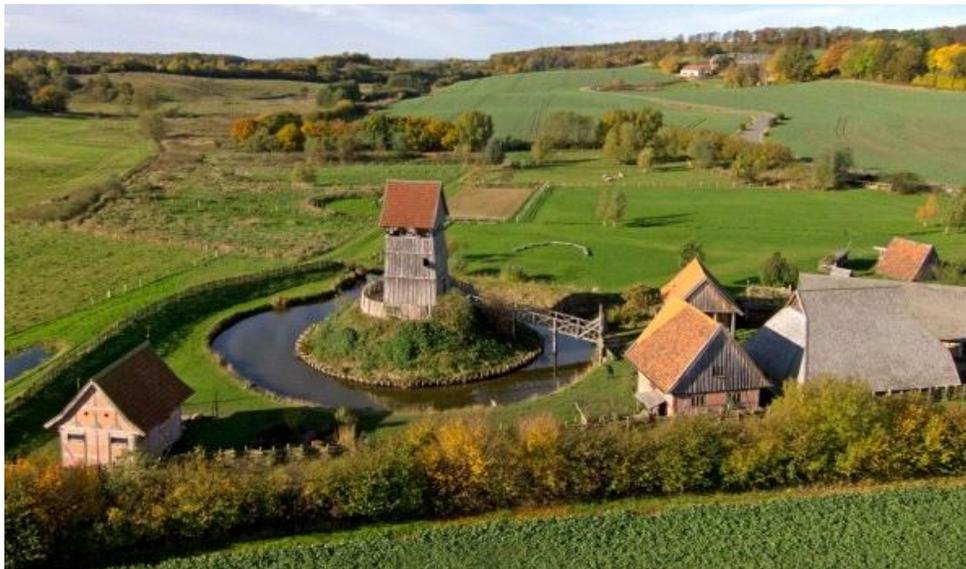
Die **Lütjenburg** in Schleswig-Holstein ist der Neubau einer Turmhügelburg in **idealer** Ausführung und zugleich das **Mittelalterzentrum Schleswig-Holsteins**.

Diese Burg, jedoch aus anderer Perspektive, ist auch beispielhaft auf der Schautafel zur ehemaligen Turmhügelburg in Thalmässing – Hagenich zu sehen. Man erkennt sehr deutlich:

den **Turm** aus Holz,

einen den Turm umschließenden hölzernen **Palisadenzaun**,

den umschließenden **Wassergraben**,

den aufgeschütteten **Turmhügel**,

die **Vorburg** mit den übrigen Gebäuden seitlich des Turmes,

den als **Brücke und Zugang** zum Turm gestalteten hölzernen Übergang, der im Verteidi-

gungsfall schnell abgebaut oder verbrannt werden konnte, und die das **Gelände umschließende**, auf dem Foto bereits verbuschte **Umgebung**. Der die Übersicht ermöglichende hohe, aber hölzerne Turm war nur angreifbar, wenn die Angreifer bereits den Turmfuß erreicht hatten. Dann erst wurde das Abbrennen möglich. Aus der Ferne geschossene Brandpfeile konnten ansonsten leicht und fast ungehindert entfernt und kleinere Brandflecken sofort gelöscht werden. An dieser Burg ist auch erahnbar, dass sie in Niederungen als Vorbild für spätere Wasserburgen und – schlösser gedient hat. **Weierhäuser** aber sind eine andere Kategorie.

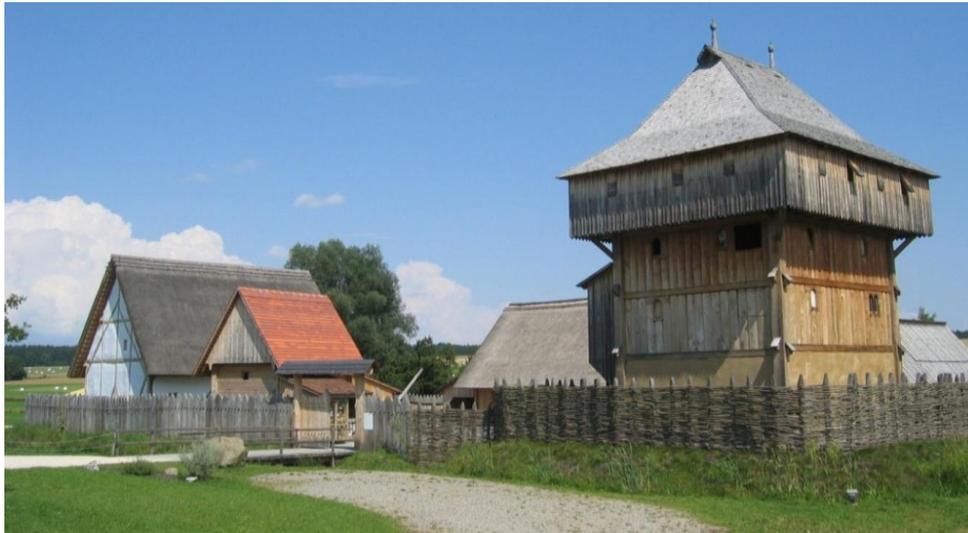
Auch die **Bachritterburg** in Kanzach, Oberschwaben ist so gebaut. Ihr Burgstall befindet sich heute aber etwa 50 m hinter dem Standplatz des Fotografen. Der Turm stellt hier die Kernburg dar, die restlichen Gebäude die Vorburg.

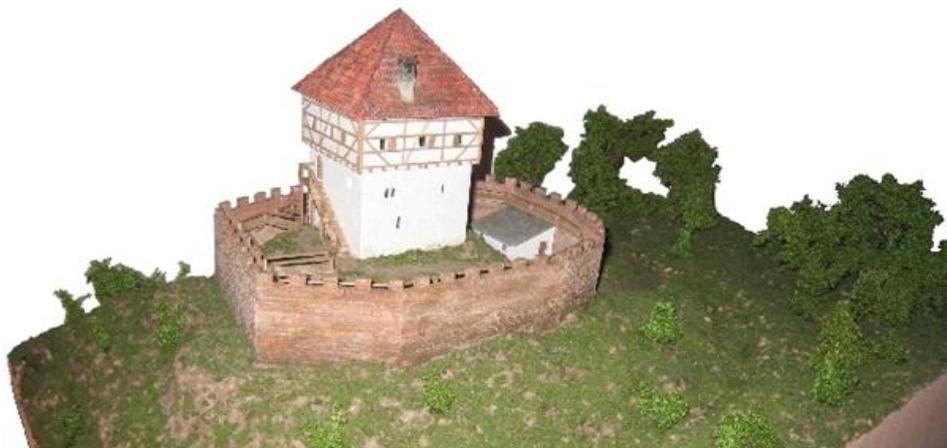
Burg Altenheideck, Rekonstruktion des Aussehens, von **Dr. Joachim Zeune**. An diesem Beispiel ist erkennbar, dass auch den Turmhügelburgen ähnliche kleine Burgen schon mit Steinen gebaut wurden.

Obwohl die Burg Altenheideck **keine** eigentliche Turmhügelburg war, hatte sie etwa das Aussehen der zu dieser Zeit noch vertrauten Turmhügelburgen. „Altenheideck wurde vor 1192 erbaut, da nannte sich Hadebrand erstmals nach Heideck, die Burg muss also schon bestanden haben. Das passt auch mit der Anlage zeitlich zusammen“ (Aussage von Eva Schultzeiß). Die hier fehlende Vorburg dieser Grundherrschaft wurde wahrscheinlich – weil erforderlich, durch einen Fron- oder Meierhof in der Nähe ergänzt (wohl in Altenheideck).

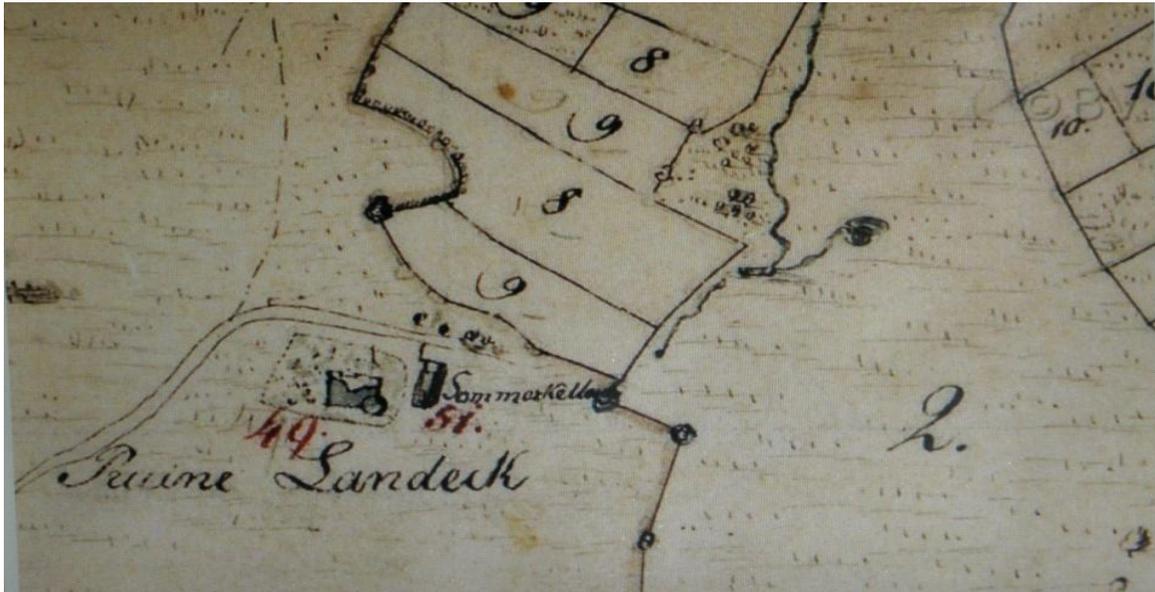
Wasserquellen am hinteren, östlichen Landeck, aus einem alten Plan der Gemeinde Thalmässing. Danach floss ein Teil des Wassers zu Tal und ein anderer in die eingezeichnete Viehtränke rechts neben dem Bachlauf (über der Ziffer 2.).

Die rote Nummer [49] in diesem Planausschnitt bedeutet, dass es sich um ein Grundstück der Gemeinde handelt, und die Nr. [51] (Sommerkeller mit der Ruine des Kellerhäuschens) um ein Grundstück der Wirtschaft „Zur Krone“. 49 und 51 sind zwei der damaligen gemeindlichen Hausnummern, wie sie in der Starckschen Gemeindechronik auf den Seiten 366 bis 414 aufgelistet sind und noch lange üblich waren. So besteht dieser Plan (Urkatasteraufnahme) seit etwa 1810 - 40.

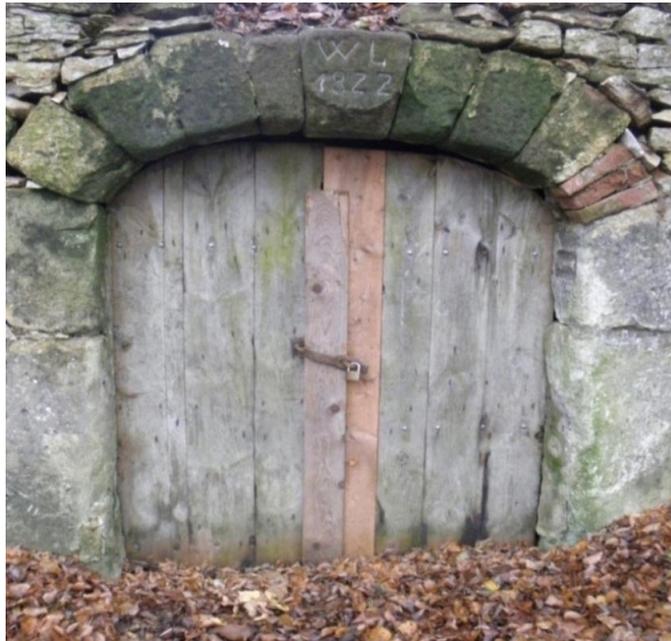
Heutiger Kellereingang

Besonders gut sind zum Vorkeller hinein die Portalsteine links und rechts zu sehen. Im Bogen darüber ist nur noch der Schlussstein aus Sandstein, den Rest bilden schlechte Ziegelsteine.

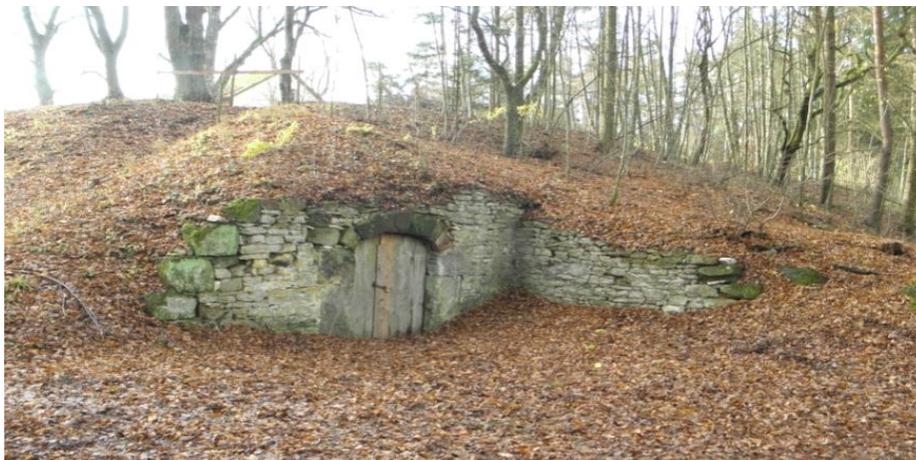
Neuzeitlicher, nördlicher **Bierkellereingang**

Die stark beschädigten Portalsteine am Kellereingang sind auf dem Bild ebenfalls noch zu erkennen. Es ist nicht auszuschließen, dass sich noch weitere Keller in der Haupt- und Vorburg befanden. Anlass zu dieser Annahme ist ein geführter Besuch in der Burg Thann in Burgthann kurz vor Weihnachten 2014. Obwohl es dort auf der rechten Seite der Burg heute noch viel Kellerraum gibt, wurde in der linken Seite im Zuge der Burgmauersanierung ein weiterer alter, aber verfallener Gewölbekeller entdeckt. Darüber soll sich früher ebenfalls ein Palas befunden haben.

Für eine ehemalige Bodenbefestigung im Keller fehlt heute ebenfalls jeglicher Nachweis. Vor dem aussenseitlichen, nun nördlichen Kellereingang ist auffällig, dass dieser heute tiefer liegt als das davor liegende Gelände. Bei starkem Regen müsste deshalb Wasser in den Keller laufen können. Beabsichtigt war das aber sicher nicht, doch warum das Gelände aufgefällt wurde ist unbekannt.

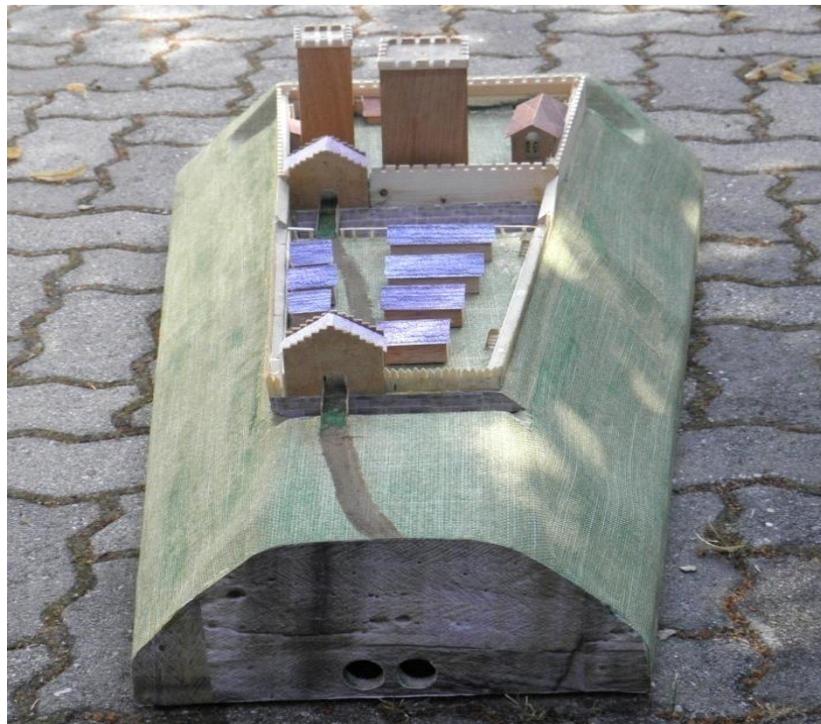
Ansicht des fertigen Arbeitsmodells, vergleichbar der Ruinenabbildung.

Eine annähernde Übereinstimmung dieses Arbeitsmodells mit der Ruinenabbildung ist erkennbar. Holzgebäude in der Vorburg waren sicher vorhanden, wurden dann aber wohl ein Raub der Flammen oder später zu Brennholz gemacht.

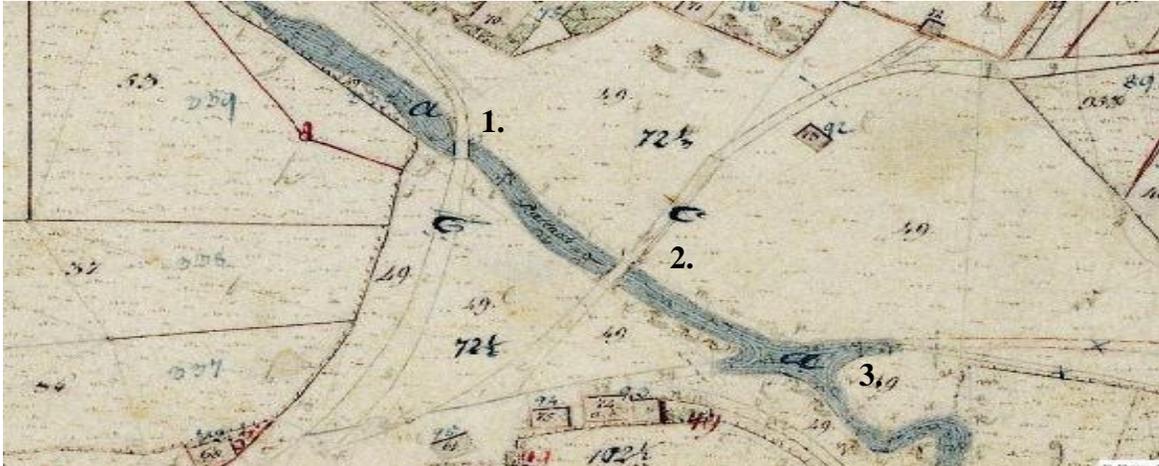
Urkatasterkarte des südlichen Landeckfußes zwischen 1808 bis 1865

Die blaugrüne Thalach wurde erst um 1970 begradigt. An ihr sind zu sehen von links oben nach rechts unten die Stelle
