Rudolf Osthof

# Die Burg auf dem Thalmässinger Landeck

*Versuch einer Rekonstruktion*

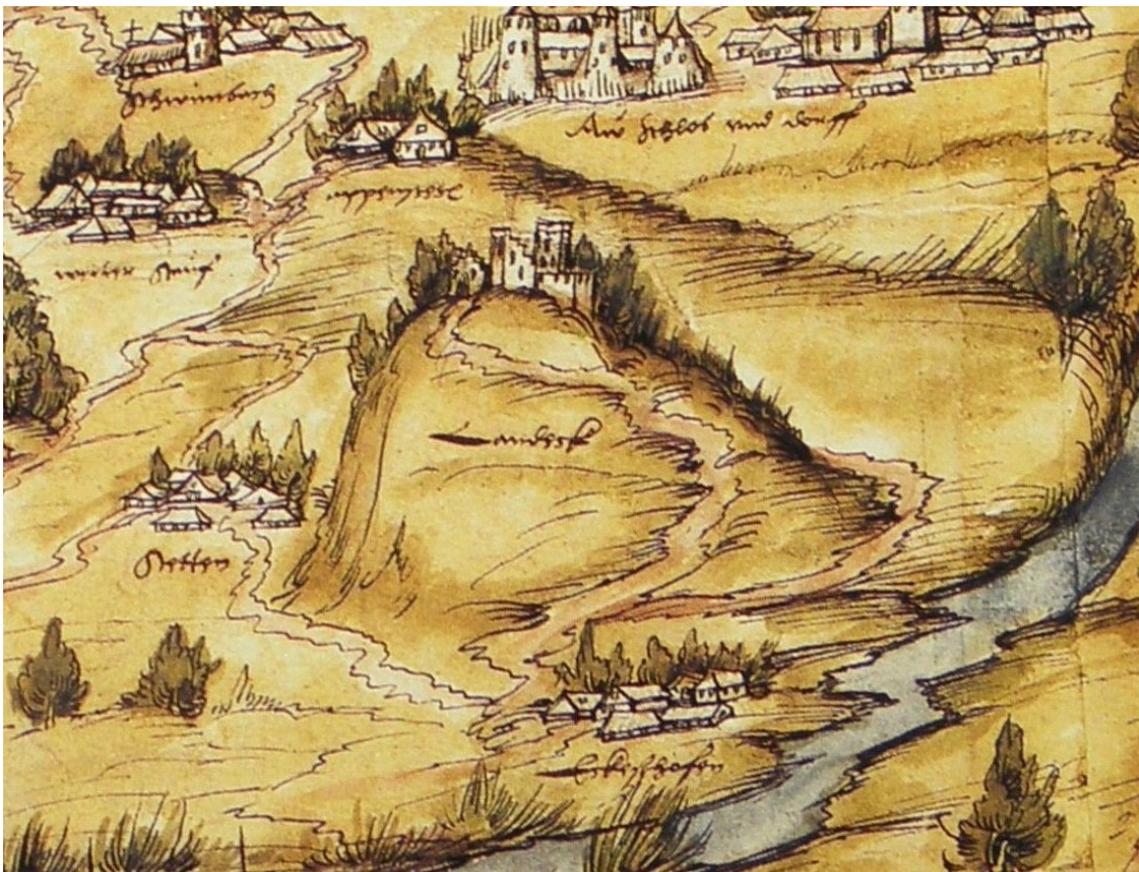
Karte im Bay. Staatsarchiv Nürnberg StAN, Fürstentum Ansbach, Karten und Pläne 270

Schwimmbach, Stauf, Stetten, Appenstetten, Schloss Aue (abgegangen) und Dorf Aue, unten Eckmannshofen und in der Bildmitte die Ruine Landeck, davon nach Süden gedrehte Ostansicht.

Von der Burg existiert deshalb in einer Karte nur noch eine kleine Ruinenabbildung aus dem Jahr **1537**, die hier ungefähr in Originalgröße als Umschlagbild verwendet wurde.

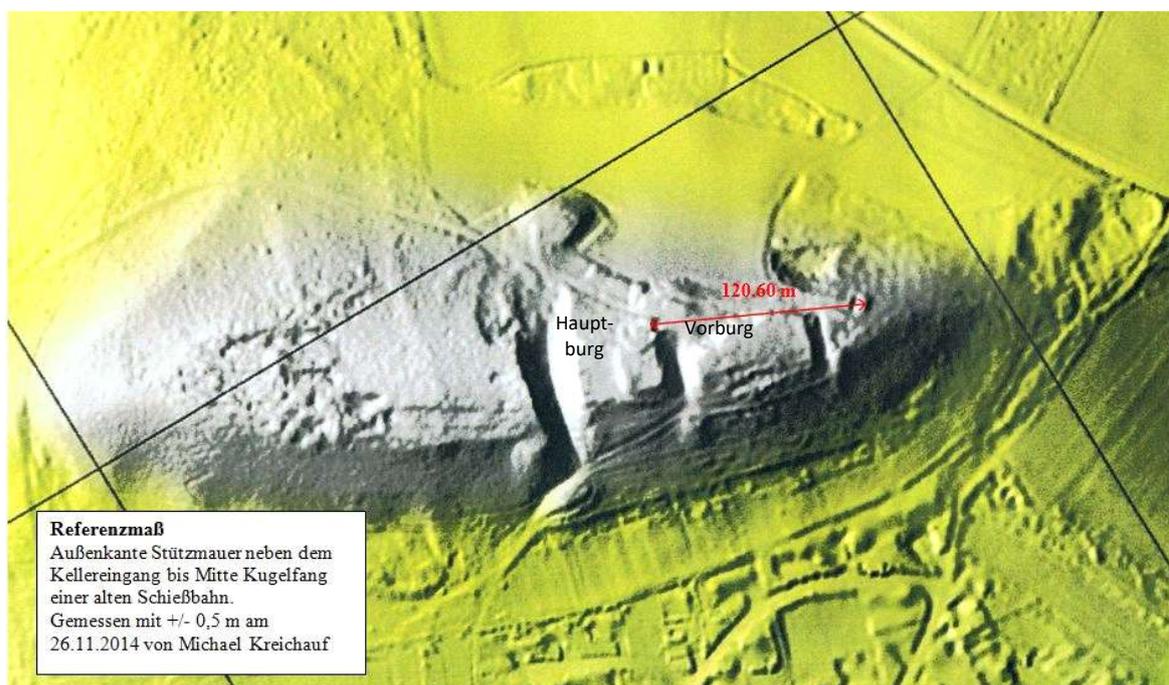
Der **Landeckrücken** als digitales Geländebild, ohne Bewuchs.

Etwa in der Mitte des Landeckrückens befindet sich der **Halsgraben** und an dessen jeweiligem Ende der Erdaushub. Dieser ist am südlichen (unterem) Ende hohlwegartig durchschnitten. Da ist heute der südliche Weg auf den Landeck hinauf gut zu erkennen.

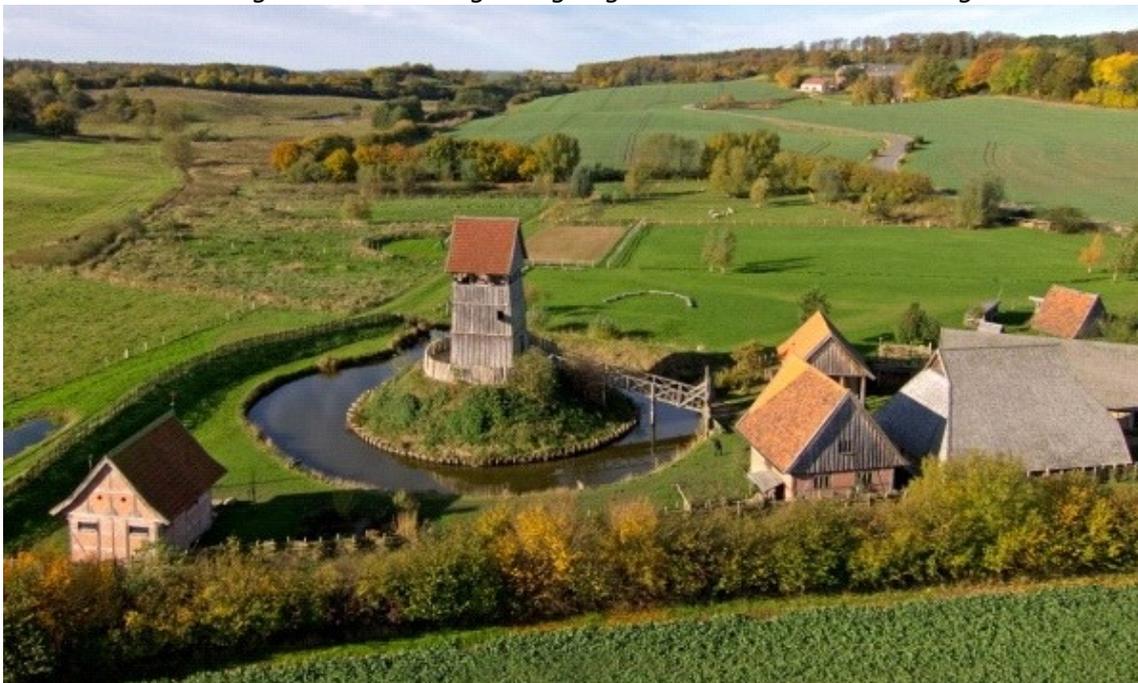
Die **Turmhügelburg**(*la motte*) **Lütjenburg**(*aus Holz*) ist eine Rekonstruktion und mit dem Museum darin heute das **Mittelalterzentrum Schleswig - Holsteins**. Die Turmhügelburg **Lütjenburg** ist beispielhaft auf der Schautafel in **Hagenich (Mittelalterweg)** zu sehen, aber aus anderer Perspektive. Rechts neben der Burg kann man die Gebäude der Vorburg erkennen Palisadenzäune auf Wällen hinter vorgelagerten Gräben oder abfallenden Hangschrägen waren Jahrtausende lang eine sehr wirksame Verteidigungsanlage (siehe den Abschnittswall auf dem hinteren Berg bei Landersdorf). Anderenfalls hätte man sich früher die Schwerstarbeit beim Bauen erspart. Nur wenn die Zahl der Angreifer wesentlich größer war als die der Verteidiger oder eine List zum Eindringen ersonnen wurde, konnten solche Anlagen leicht überwunden werden.

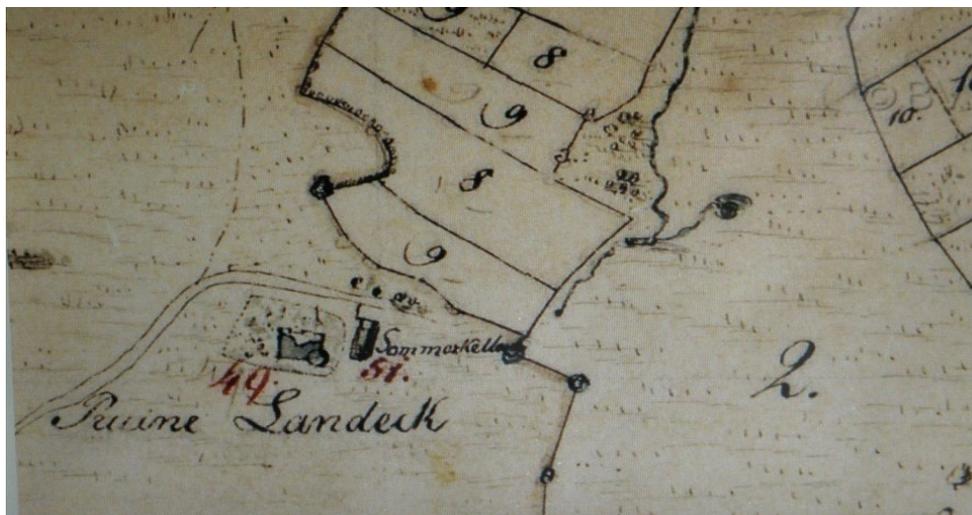
**Wasserquellen** am hinteren, östlichen Landeck, aus einem alten Plan der Gemeinde Thalmässing. Danach floss ein Teil des Wassers zu Tal und ein anderer in die eingezeichnete Viehtränke rechts neben den Bachlauf (über der Ziffer 2.).

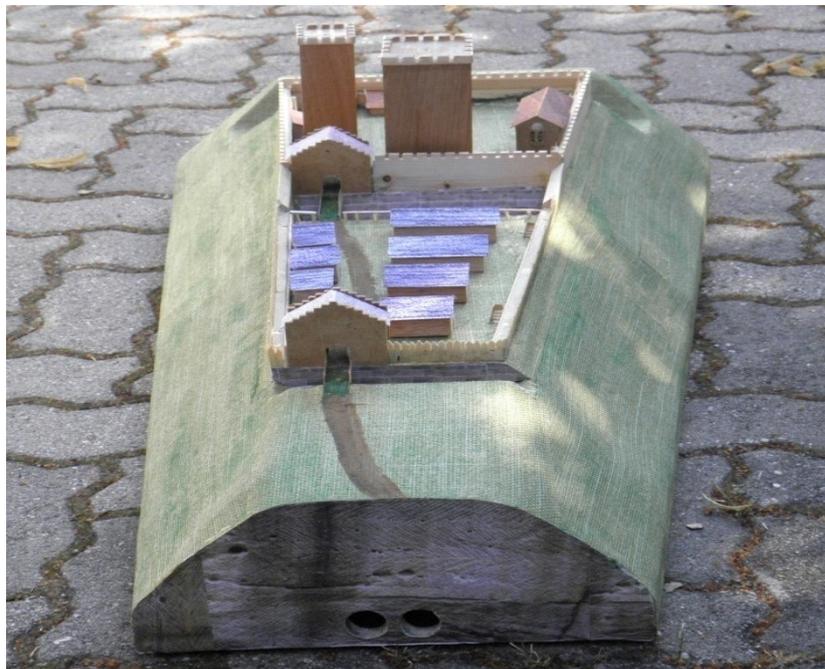
**Ansicht des fertigen Burgmodells, vergleichbar der Ruinenabbildung**

*Eine annähernde Übereinstimmung dieses Arbeitsmodells mit der Ruinenabbildung ist erkennbar.*

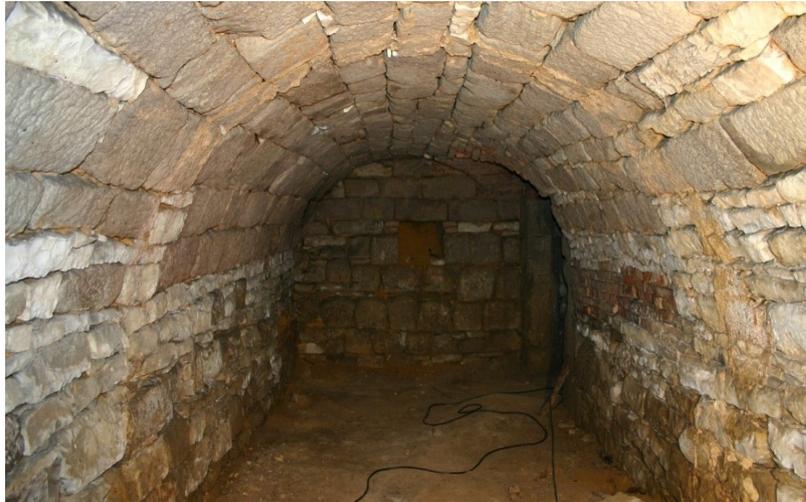
**Vorkeller**, hinten rechts ist der Eingang in den Hauptkeller Foto Eva Schultheiss

*Unter den gegebenen Annahmen werden der Hauptkeller und die hintere Hälfte des Vorkellers als vormalige Burgkellerräume angesehen.*

*Besonders gut sind zum Vorkeller hinein die Portalsteine links und rechts zu sehen. Im Bogen darüber ist nur noch der Schlussstein aus Sandstein, den Rest bilden Ziegelsteine. Für eine ehemalige Bodenbefestigung fehlt heute in den Kellerräumen jeder Nachweis. Im Vorkeller lassen die Mörtelreste im Vordergrund, an der Decke und den Seitenwänden das ehemalige Ende des Raumes erahnen. Vermutlich wurde das Mauerwerk dazu erst nach **1460** entfernt - bei der Umgestaltung zum Bierkeller. Hinter dem Bildbetrachter befindet sich der heutige Eingang in den Vorkeller. Es ist die Richtung zum Hauptkellerein- und -ausgang. Früher ging es vom Burghof aus abwärts zum Keller hinein. Für einen möglichen Treppenabgang aus dem Erdgeschoss des Palas in den Keller hinein gibt es keinen erkennbaren Hinweis mehr, einen Treppenabgang oder eine Rampe hat es aber sicher gegeben.*

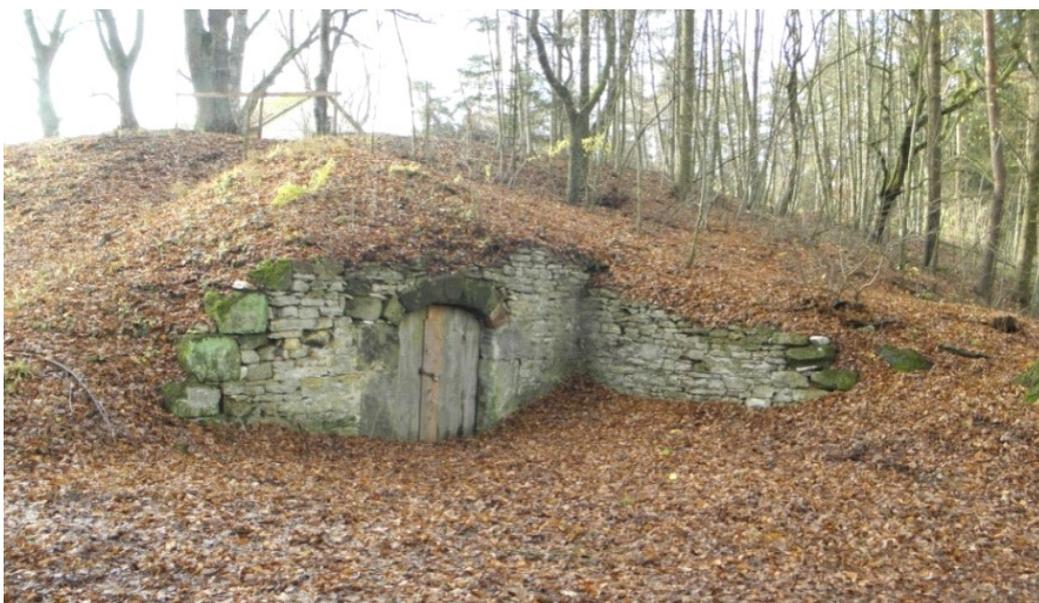
**Neuzeitlicher, nördlicher Bierkellereingang**

Die stark beschädigten Portalsteine am Kellereingang sind auf dem Bild ebenfalls noch zu erkennen. Es ist nicht auszuschließen, dass sich noch weitere Keller in der Haupt- und Vorburg befunden haben. Anlass zu dieser Annahme ist unser gemeinsamer, geführter Besuch in der Burg Thann in Burghthann kurz vor Weihnachten 2014. Obwohl es dort auf der rechten Seite der Burg heute noch viel Kellerraum gibt, wurde in der linken Seite im Zuge der Burgmauersanierung ein zusätzlicher, alter, aber verfallener Gewölbekeller entdeckt. Darüber soll sich früher auch ein Palas befunden haben.

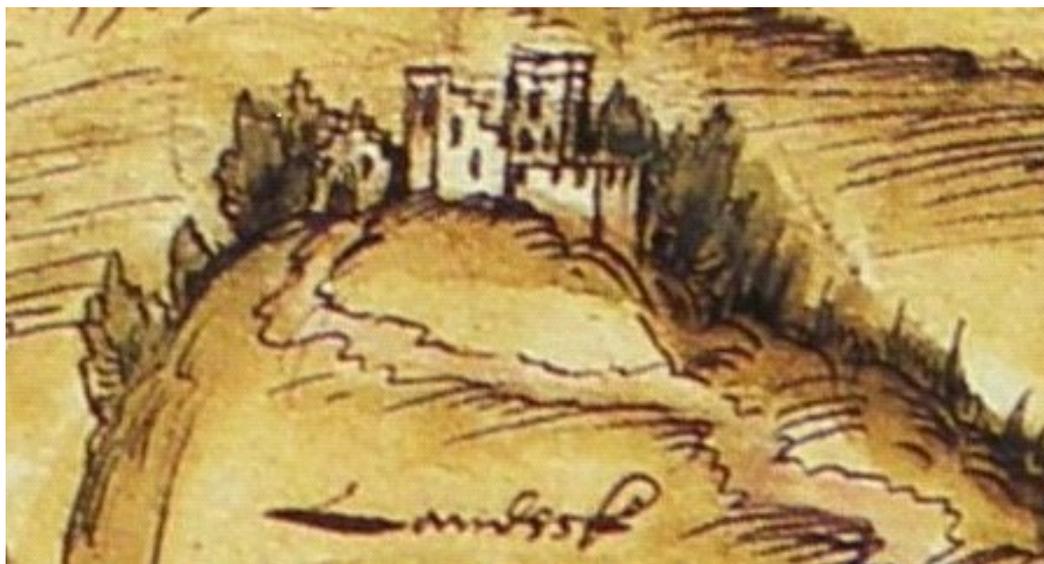
Die originale Abbildung der Ruine ist in der Karte des Staatsarchivs nur **31 mm** breit. Die folgende Darstellung ist also breiter als in der originalen Karte zu sehen. Das ist keine Größe für eine detailreiche Handskizze des Kartenzeichners. Sie ist zudem auf den ersten Blick eine etwas verwirrende Ruinendarstellung, weil der Wehrturm Wohnturm, sowie die halbe Torgebäude ruine fast gleich hoch erscheinen, aber waren sie es?

Diese Karte ist auch Teil des Umschlagbildes.

*Das Fehlen von Ruinenresten rechts hinter der rechten (nördlichen) Außenmauer macht stutzig. Die Mauer erscheint viel zu kurz für die originale Länge von mehr als 40 m. Der Zeichner wird wohl auf den Rest verzichtet haben. Jedoch befand sich links neben der Mauer im Burginnern dann der Burgkeller, und darüber wahrscheinlich noch ein Palas. Möglicherweise aber war das Ruinenmaterial des Palas **1537** bereits weiterverwendet und ist deshalb nicht mehr sichtbar. Der vermutlich obligatorische hölzerne Wehrgang hinter der Mauerkrone war bereits verrottet*

oder abgebaut, und Reste davon sind aus der gewählten Perspektive ebenfalls nicht zu sehen.

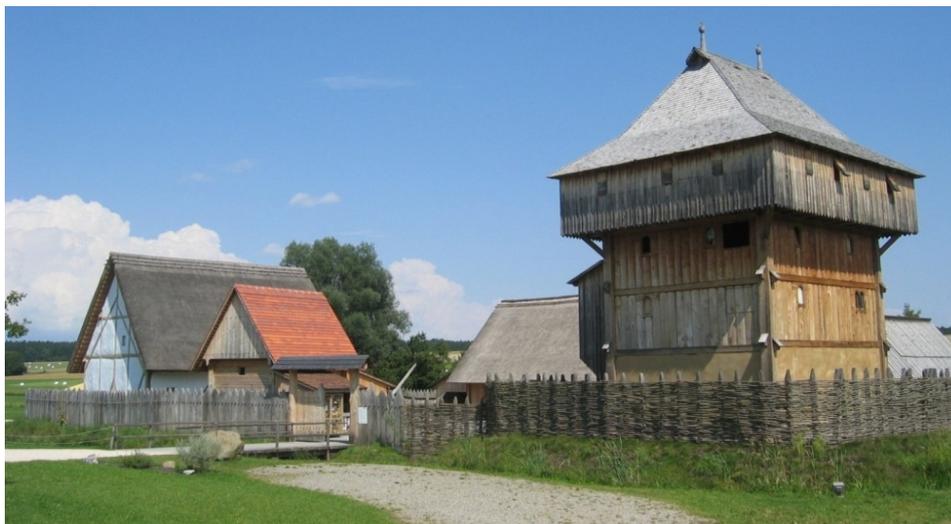
**Eine weitere Turmhügelburg: Die Bachritterburg** in Kanzach, Oberschwaben. Holzbauweise. Sie konnten aber auch als Steinburgen gebaut werden. Der Turm stellt hier die Kernburg dar, die restlichen Gebäude die Vorburg. Zur Orientierung: Der Burgstall dazu befindet sich ca. 80 m hinter dem Fotografen.

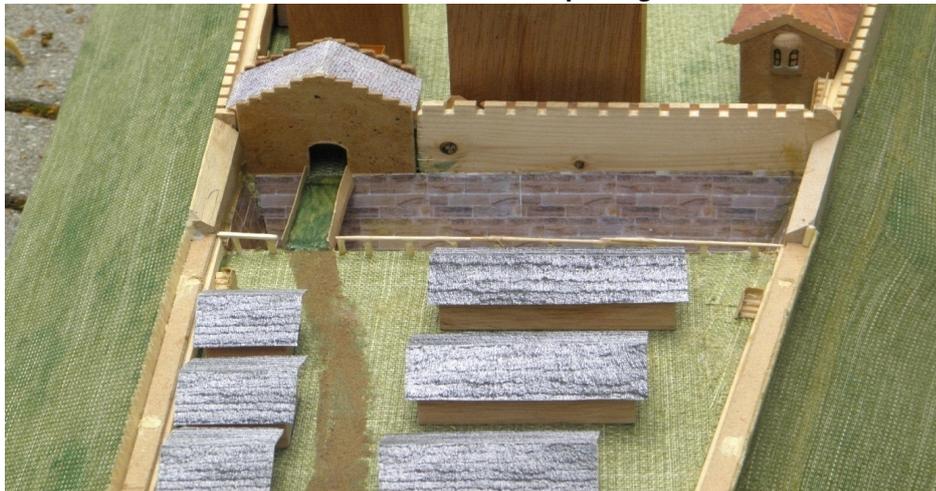
**Der mittlere Burggraben = Zwinger, Ostansicht. Oben rechts der Palas mit der Sakralraumapsis.**

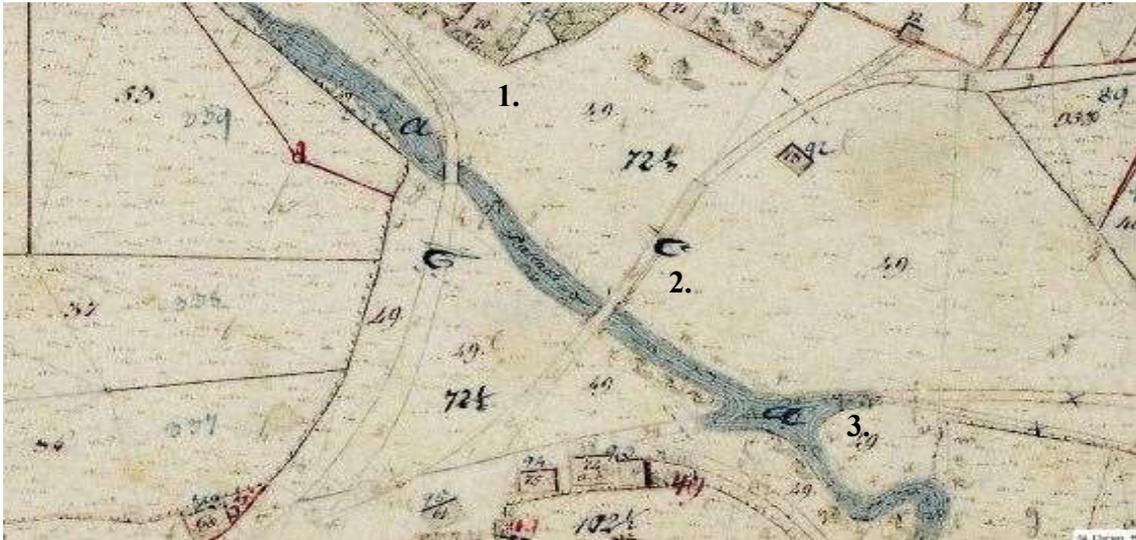
**Urkatasterkarte südlicher Landeckfuß um 1830**

Die blaugrüne Thalach wurde später begradigt. An ihr sind zu sehen von links oben nach rechts unten die Stelle

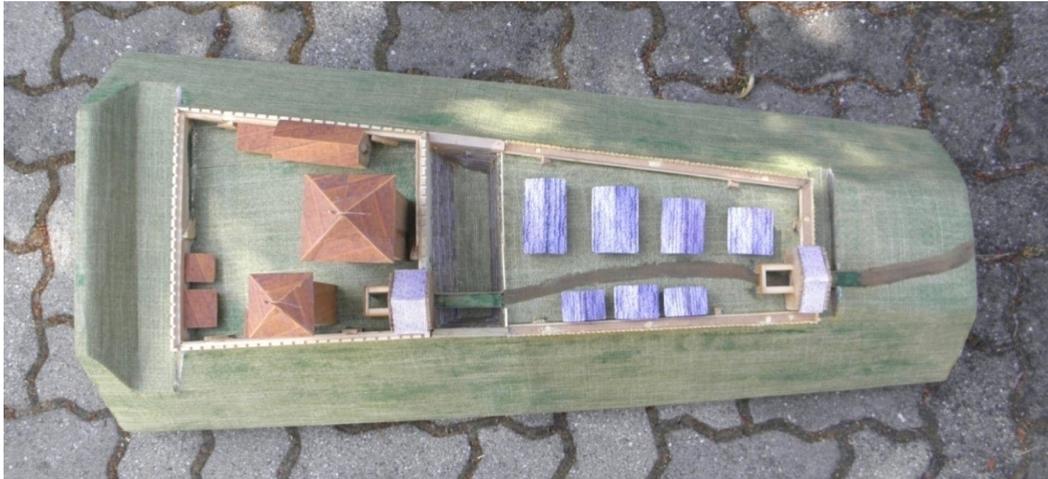
**Draufsicht** auf das **Arbeitsmodell** der Landeckburg, links ist der Halsgraben, in der Mitte der Burggraben als Zwinger und rechts der kleine Vorbürggraben. Foto Rudolf Osthof

In dem Maßstab **1 : 200** (5 mm = 1 m) rekonstruiert, ergibt sich mit dem Arbeitsmodell ein erster Eindruck, an dem noch korrigiert und ergänzt werden kann. Bei diesem Maßstab hat das Burgareal des Arbeitsmodells schon eine Länge von knapp einem Meter.

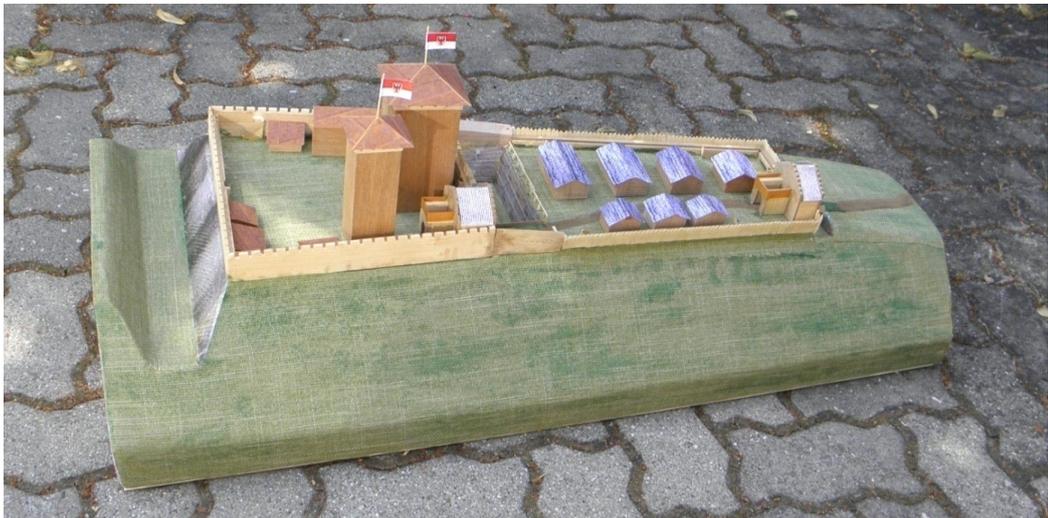
**Südansicht** Foto Rudolf Osthof

Die nicht beabsichtigten bläulich schimmernden Strohdächer der Vorburg sind während des Drucks durch eine leere Farbpatrone entstanden.

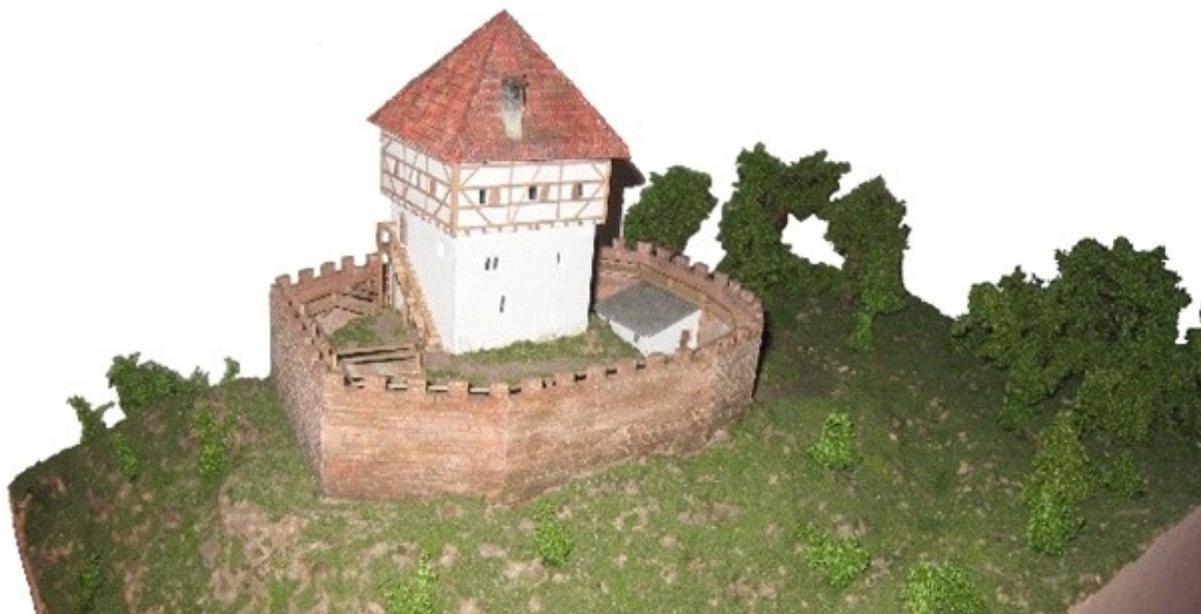
### **Rekonstruktion einer nahen Burg bei Altenheideck nach Mauerresten und Grabungsbefunden**

**Burg Altenheideck**, Rekonstruktion des wahrscheinlichen Aussehens, von **Dr. Joachim Zeune**.

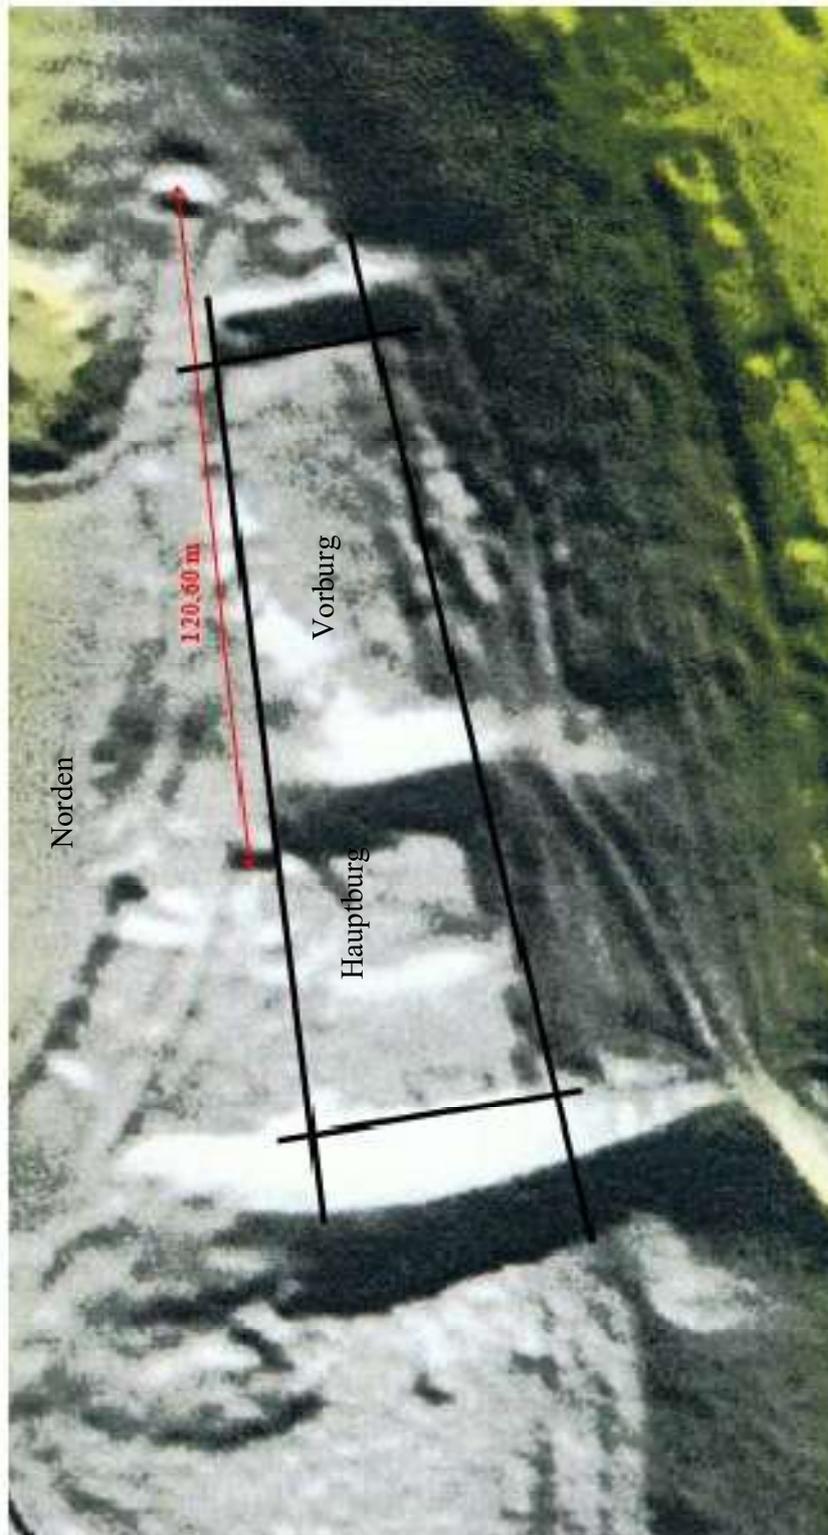
Digitales Geländeprofil des Burgstalls auf dem Landeck Thalmässing, Landkreis Roth

Die im Verhältnis zur roten, **120,60 m** langen Referenzlinie angenommenen Maße berücksichtigen diese Veränderungen bereits.

### Berechnung der Burgmaße aus dem Kartenausschnitt der Seite 4

<b>Länge der roten Referenzlinie</b>	= <b>120,60 m</b>
Länge dieser Abbildung auf dem Bild	= <b>100 mm</b>
Länge eines Millimeters in Meter	= <b><u>~ 1,21 m</u></b>
