Rudolf Osthof

# *Die Burg auf dem Thalmässinger Landeck*

*Versuch einer Rekonstruktion*

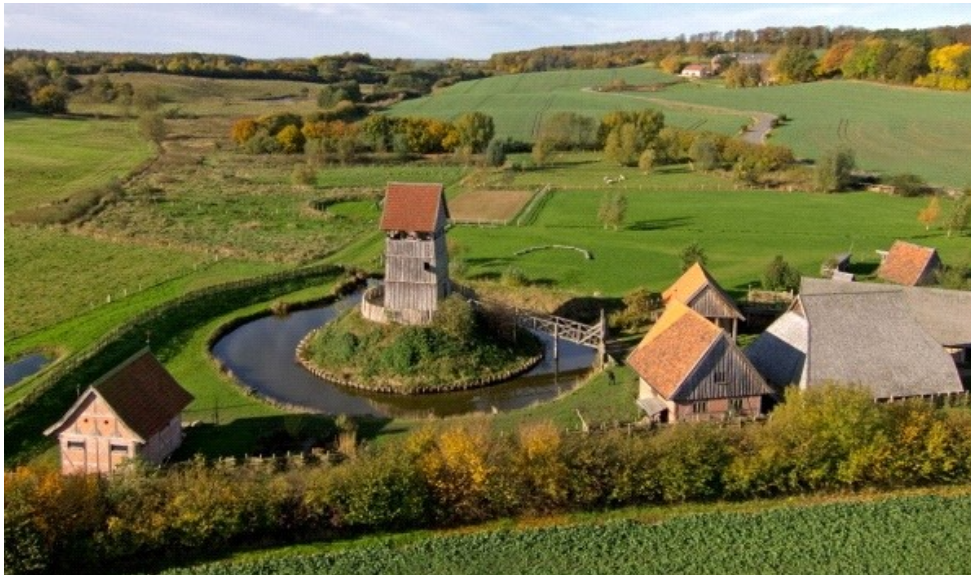
Die **Lütjenburg** in Schleswig-Holstein ist der Neubau einer Turmhügelburg in **idealer** Ausführung und zugleich das **Mittelalterzentrum Schleswig-Holsteins**.

Diese Burg, jedoch aus anderer Perspektive, ist auch beispielhaft auf der Schautafel zur ehemaligen Turmhügelburg in Thalmässing – Hagenich zu sehen. Man erkennt sehr deutlich:

- den **Turm** aus Holz,
- einen den Turm umschließenden hölzernen **Palisadenzaun**,
- den umschließenden **Wassergraben**,
- den aufgeschütteten **Turmhügel**,
- die auf diesem Bild bereits mit Büschen bewachsenen Hangschrägen von ca. 45 ° (früher aber ohne die bei der Verteidigung sehr hinderlichen Büsche darauf),
- die **Vorbürg** mit den übrigen Gebäuden seitlich des Turmes,
- den als **Brücke und Zugang** zum Turm gestalteten hölzernen Übergang, der im Verteidigungsfall schnell abgebaut oder verbrannt werden konnte, und

eine das Gelände umschließende, auf dem Foto bereits verbuschte **Umgrenzung**. Der die Übersicht ermöglichende hohe, aber hölzerne Turm war nur angreifbar, wenn die Angreifer bereits den Turmfuß erreicht hatten. Dann erst wurde das Abbrennen möglich. Aus der Ferne geschossene Brandpfeile konnten ansonsten leicht und fast ungehindert entfernt und kleinere Brandflecken sofort gelöscht werden. An dieser Burg ist auch erahnbar, dass sie in Niederungen als Vorbild für spätere Wasserburgen und – schlösser gedient hat. **Weierhäuser** aber sind eine andere Kategorie.

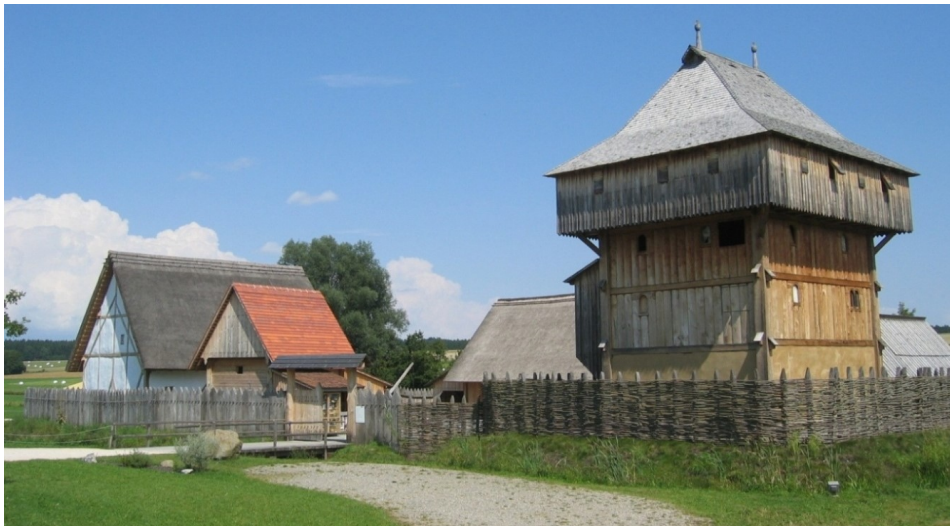
Auch die **Bachritterburg** in Kanzach, Oberschwaben ist so gebaut. Ihr Burgstall befindet sich heute aber etwa 50 m hinter dem Standplatz des Fotografen. Der Turm stellt hier die Kernburg dar, die restlichen Gebäude die Vorburg.

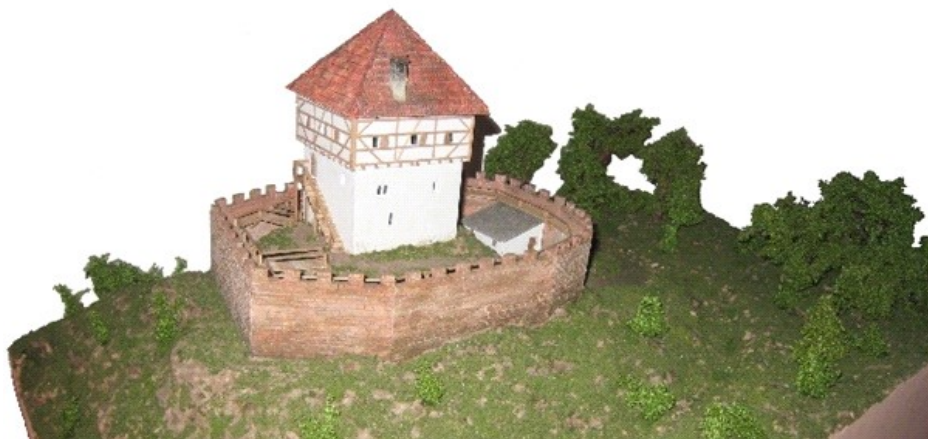
**Burg Altenheideck**, Rekonstruktion des Aussehens, von **Dr. Joachim Zeune**.

An diesem Beispiel ist erkennbar, dass auch den Turmhügelburgen ähnliche kleine Burgen schon mit Steinen gebaut wurden.

Obwohl die Burg Altenheideck **keine** Turmhügelburg war, hatte sie etwas das Aussehen der zu dieser Zeit noch vertrauten Turmhügelburgen. „Altenheideck wurde vor 1192 erbaut, da nannte sich Hadebrand erstmals nach Heideck, die Burg muss also schon bestanden haben. Das passt auch mit der Anlage zeitlich zusammen“ (Aussage von Eva Schultheiss). Die hier fehlende Vorburg dieser Grundherrschaft wurde wahrscheinlich – weil erforderlich, durch einen Fron- oder Meierhof in der Nähe ergänzt.

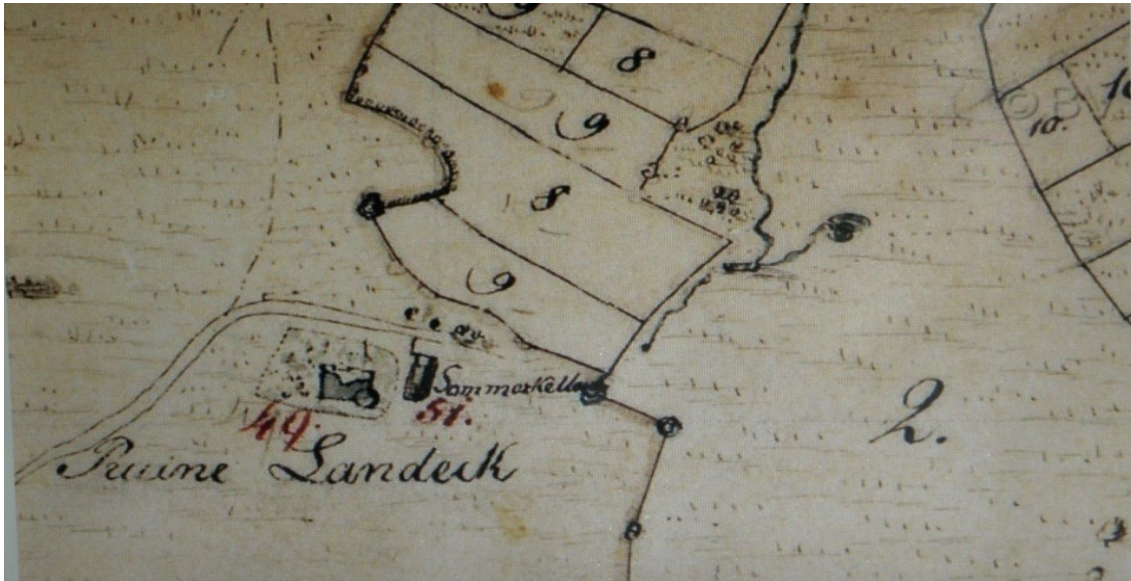
**Wasserquellen** am hinteren, östlichen Landeck, aus einem alten Plan der Gemeinde Thalmässing. Danach floss ein Teil des Wassers zu Tal und ein anderer in die eingezeichnete Viehtränke rechts neben den Bachlauf (über der Ziffer 2.).

Die rote Nummer [49] in diesem Planausschnitt bedeutet, dass es sich um ein Grundstück der Gemeinde handelt, und die Nr. [51] (Sommerkeller mit der Ruine des Kellerhäuschens) um ein Grundstück der Wirtschaft „Zur Krone“. 49 und 51 sind zwei der damaligen gemeindlichen Hausnummern, wie sie in der Starckschen Gemeindechronik auf den Seiten 366 bis 414 aufgelistet sind und noch lange üblich waren. So besteht dieser Plan (Urkatasteraufnahme) seit etwa 1840.

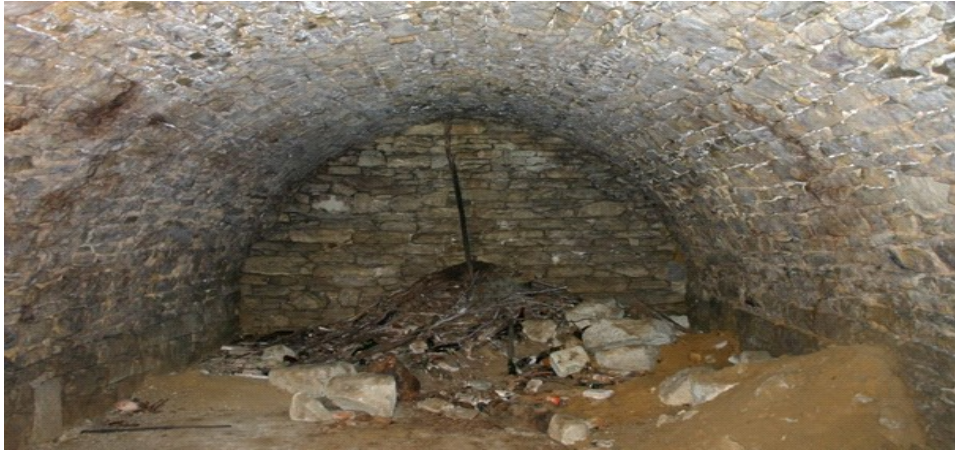
**Hauptkellergewölbe**

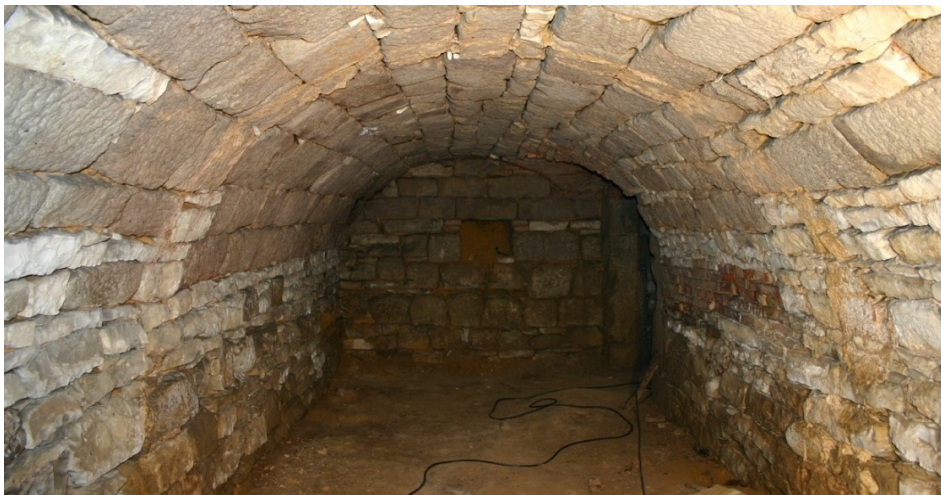
**Vorkeller**, hinten rechts ist der Eingang in den Hauptkeller

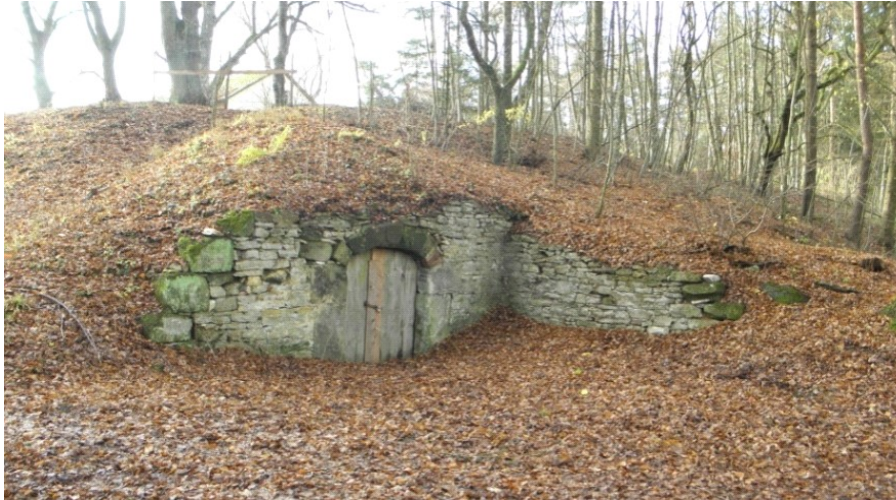
*Neuzeitlicher, nördlicher **Bierkellereingang***

*Die stark beschädigten Portalsteine am Kellereingang sind auf dem Bild ebenfalls noch zu erkennen. Es ist nicht auszuschließen, dass sich noch weitere Keller in der Haupt- und Vorburg befanden. Anlass zu dieser Annahme ist ein geführter Besuch in der Burg Thann in Burghann kurz vor Weihnachten 2014. Obwohl es dort auf der rechten Seite der Burg heute noch viel Kellerraum gibt, wurde in der linken Seite im Zuge der Burgmauersanierung ein weiterer alter, aber verfallener Gewölbekeller entdeckt. Darüber soll sich früher ebenfalls ein Palas befunden haben.*

Für eine ehemalige Bodenbefestigung im Keller fehlt heute ebenfalls jeglicher Nachweis. Vor dem aussenseitlichen, nun nördlichen Kellereingang ist auffällig, dass dieser heute tiefer liegt als das davor liegende Gelände. Bei starkem Regen müsste deshalb Wasser in den

*Keller laufen können. Beabsichtigt war das aber sicher nicht, doch warum das Gelände aufgefüllt wurde ist unbekannt.*

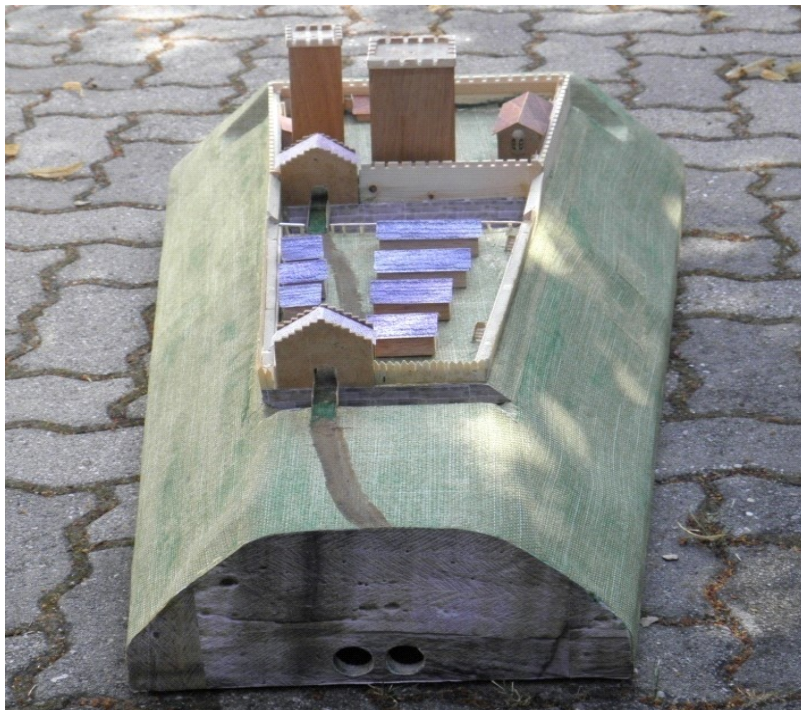
***Ansicht des fertigen Arbeitsmodells, vergleichbar der Ruinenabbildung. Eine annähernde Übereinstimmung dieses Arbeitsmodells mit der Ruinenabbildung ist erkennbar. Holzgebäude in der Vorburg waren sicher vorhanden, wurden dann aber wohl ein Raub der Flammen oder später zu Brennholz gemacht.***

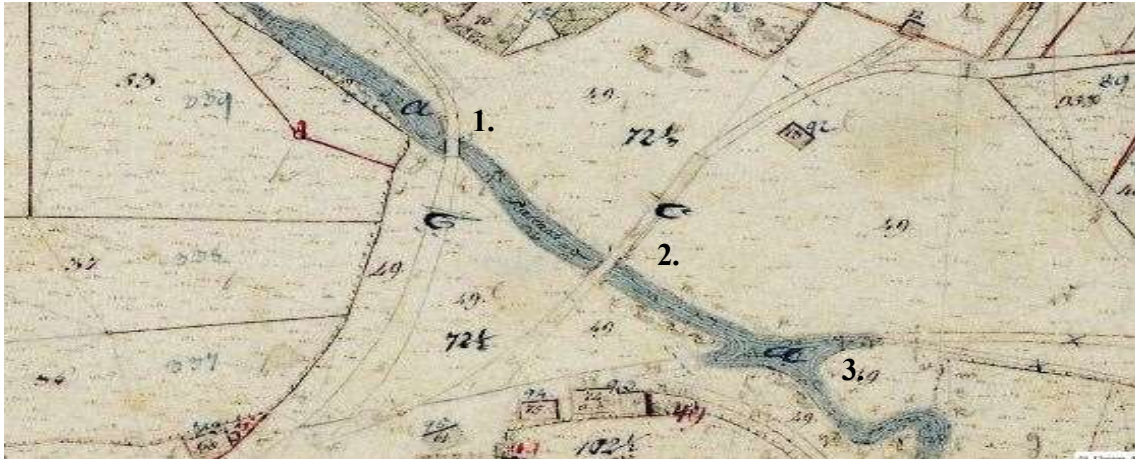
#### **Urkatasterkarte des südlichen Landeckfußes um 1830**

Die blaugrüne Thalach wurde um 1970 begradigt. An ihr sind zu sehen von links oben nach rechts unten die Stelle
