# Die Burg auf dem Thalmässinger Landeck

*Versuch einer Rekonstruktion*

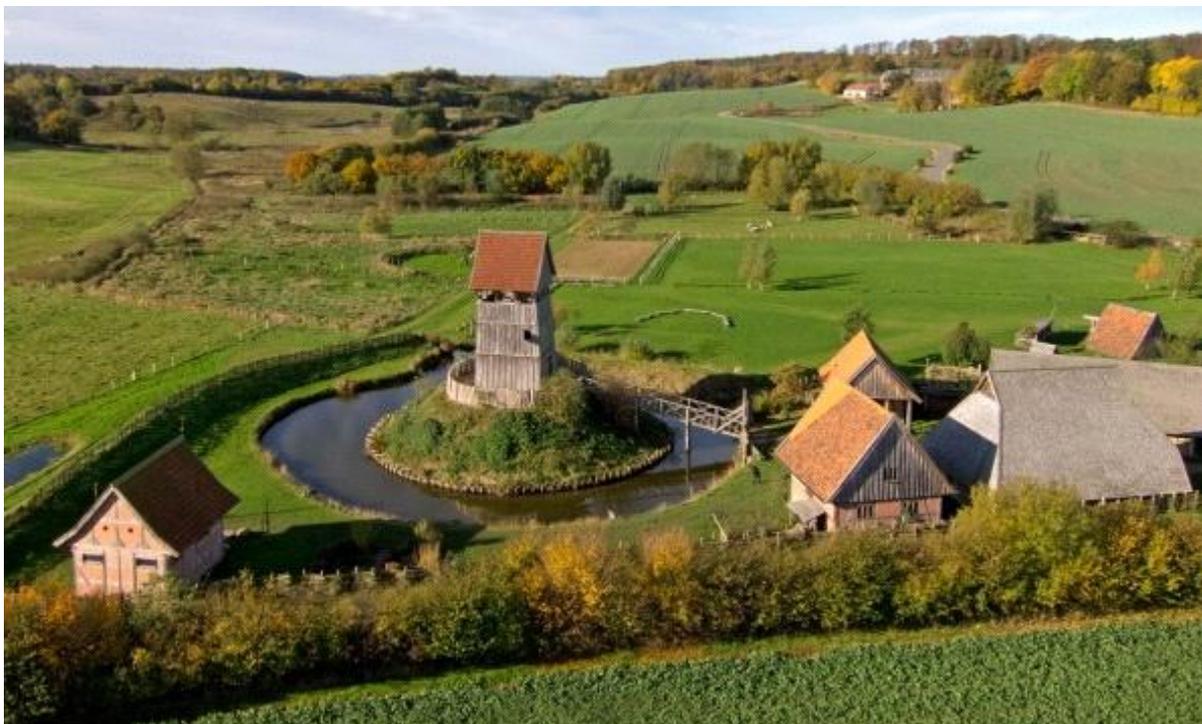
Die **Turmhügelburg** (*la motte*) **Lütjenburg** (*aus Holz*) ist eine Rekonstruktion und mit dem Museum darin heute das **Mittelalterzentrum Schleswig - Holsteins**. Die Turmhügelburg **Lütjenburg** ist beispielhaft auf der Schautafel in **Hagenich (Mittelalterweg)** zu sehen, aber aus anderer Perspektive. Rechts neben der Burg kann man die Gebäude der Vorburg erkennen

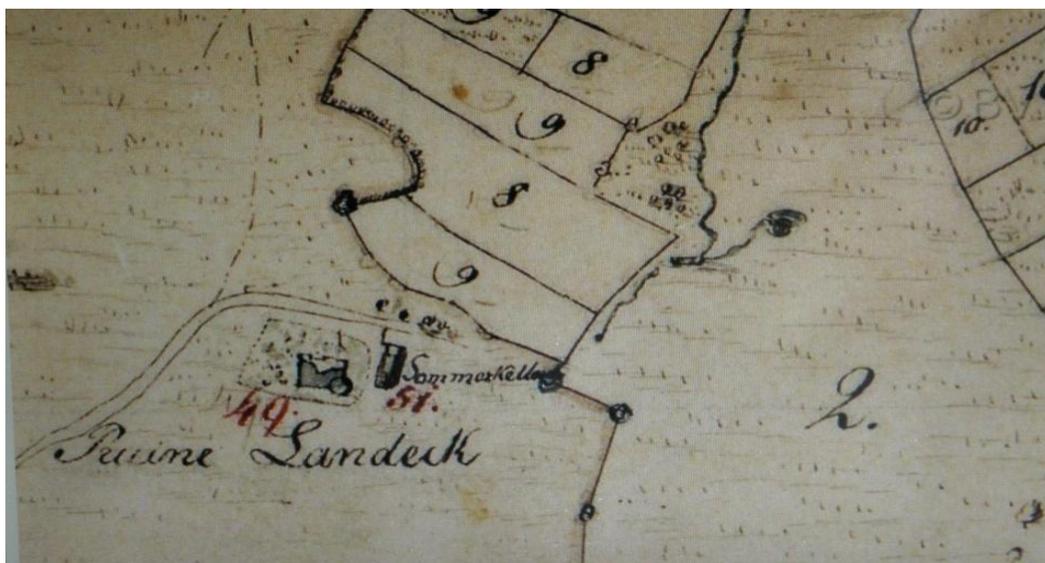
**Wasserquellen** am hinteren, östlichen Landeck, aus einem alten Plan der Gemeinde Thalmässing. Danach floss ein Teil des Wassers zu Tal und ein anderer in die eingezeichnete Viehtränke rechts neben den Bachlauf (über der Ziffer 2).

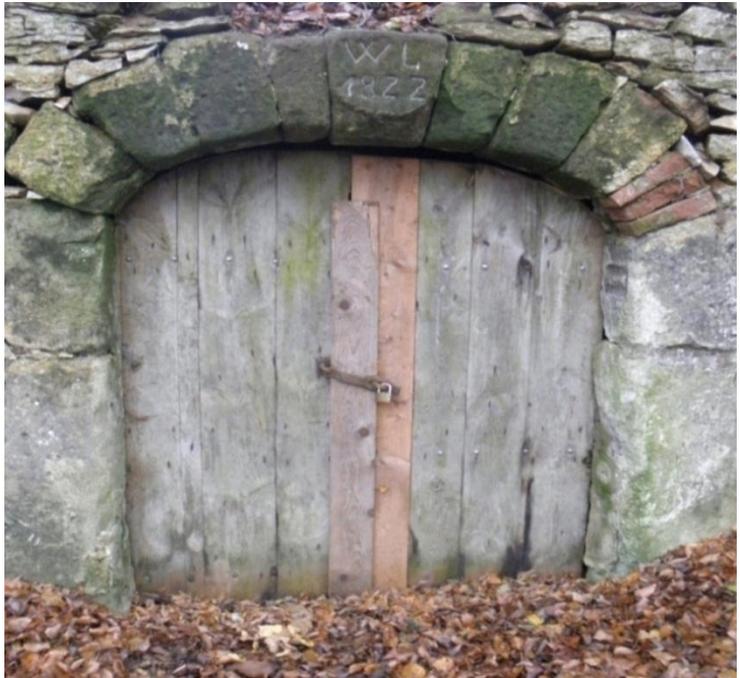
**Heutiger Kellereingang**, nördlich des Burgstalls Foto R. Osthof

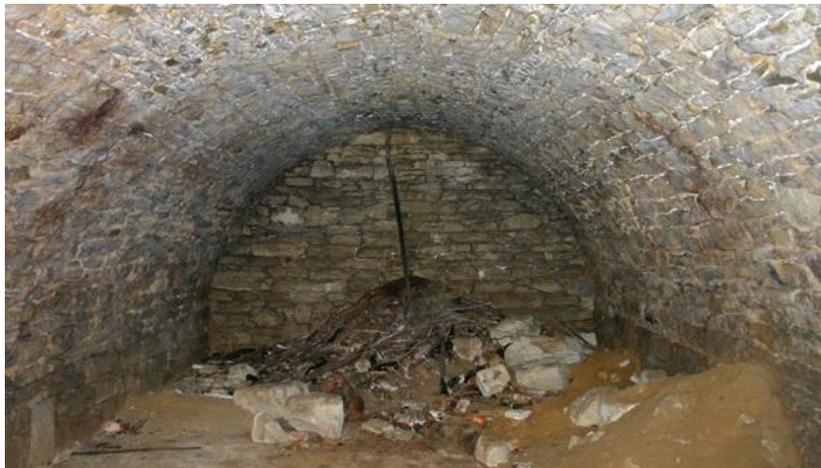
**Gewölbe des Hauptkellers**

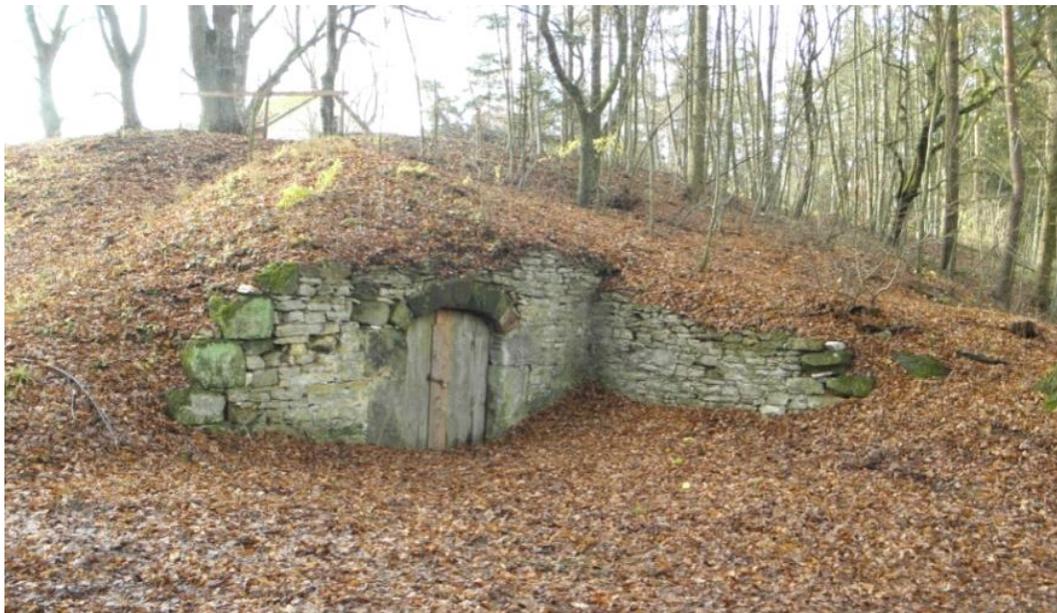
**Neuzeitlicher, nördlicher Bierkellereingang**

*Die stark beschädigten Portalsteine am Kellereingang sind auf dem Bild ebenfalls noch zu erkennen. Es ist nicht auszuschließen, dass sich noch weitere Keller in der Haupt- und Vorburg befunden haben. Anlass zu dieser Annahme ist unser gemeinsamer, geführter Besuch in der Burg Thann in Burgthann kurz vor Weihnachten 2014. Obwohl es dort auf der rechten Seite der Burg heute noch viel Kellerraum gibt, wurde in der linken Seite im Zuge der Burgmauersanierung ein zusätzlicher alter, aber verfüllter Gewölbekeller entdeckt. Darüber soll sich früher*

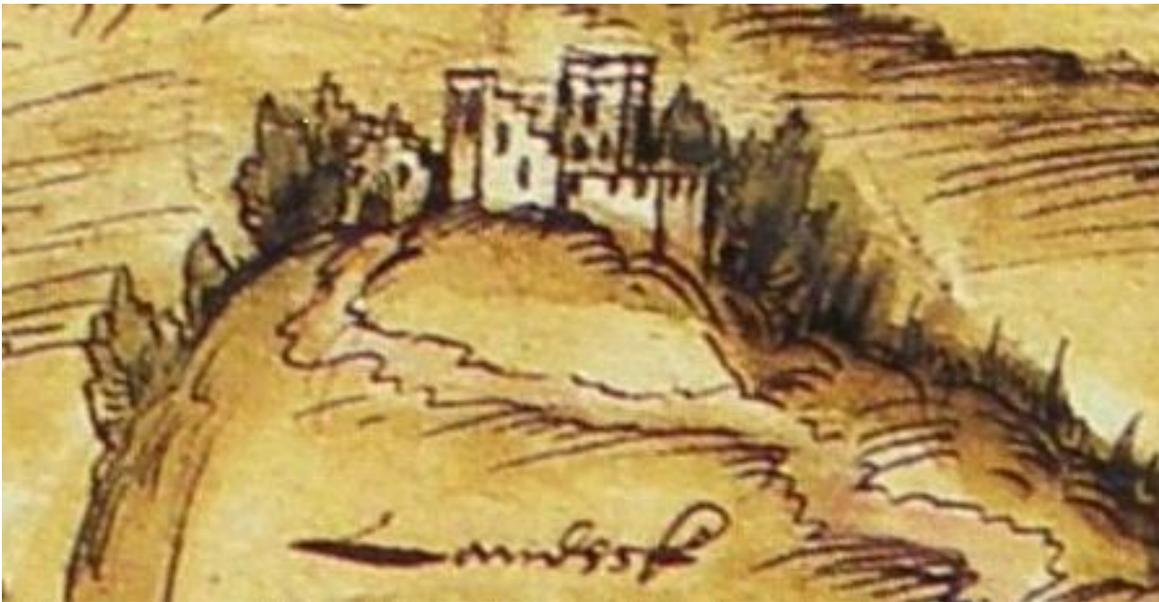
Die originale Abbildung der Ruine ist in der Karte des Staatsarchivs nur **31 mm** breit. Die folgende Darstellung ist also breiter als in der originalen Karte zu sehen. Das ist keine Größe für eine detailreiche Handskizze des Kartenzeichners.

Sie ist zudem auf den ersten Blick eine etwas verwirrende Ruinendarstellung, weil der Wehr- und Wohnturm, sowie die halbe Torgebäuderuine fast gleich hoch erscheinen, aber waren sie es auch?

Hinter der halben Haupttormauer ist rechts eine klobige hohe, vielleicht quadratische Turmruine mit großen Fenstern zu erkennen. Das könnte der Rest einer Turmhügelburg gewesen sein, der dann, wie feste Häuser und Turmhügelburgen allgemein, oft ein Vorgängerbauwerk der Burgen war.

Das Fehlen von Ruinenresten rechts hinter der rechten (nördlichen) Außenmauer macht stutzig. Die Mauer erscheint viel zu kurz für die originale Länge von mehr als 40 m. Der Zeichner wird wohl auf den Rest verzichtet haben. Jedoch befand sich links neben der Mauer im Burginnern dann der Burgkeller, und darüber wahrscheinlich noch ein Palas. Möglicherweise aber war das Ruinenmaterial des Palas **1537** bereits weiterverwendet und ist deshalb nicht mehr sichtbar. Der vermutlich obligatorische hölzerne Wehrgang hinter der Mauerkrone war bereits verrottet oder abgebaut, und Reste davon sind aus der gewählten Perspektive ebenfalls nicht zu sehen.

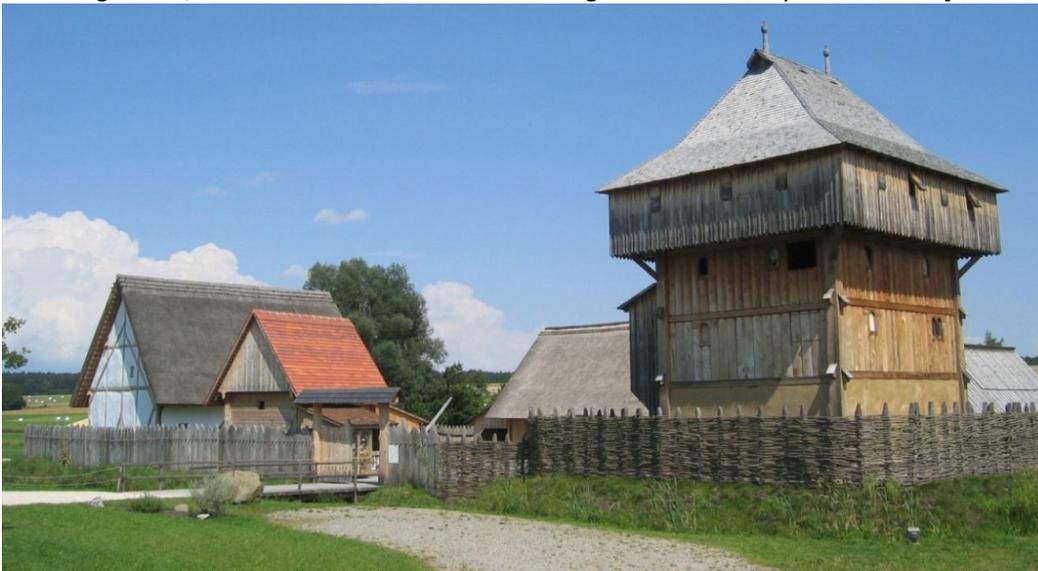
Eine weitere **Turmhügelburg**: die **Bachritterburg** in Kanzach, Oberschwaben. Holzbauweise. Sie konnten aber auch als Steinburgen gebaut werden.

Der Turm stellt hier die Kernburg dar, die restlichen Gebäude die Vorburg.  
Zur Orientierung: Der Burgstall dazu befindet sich noch hinter dem Fotografen.

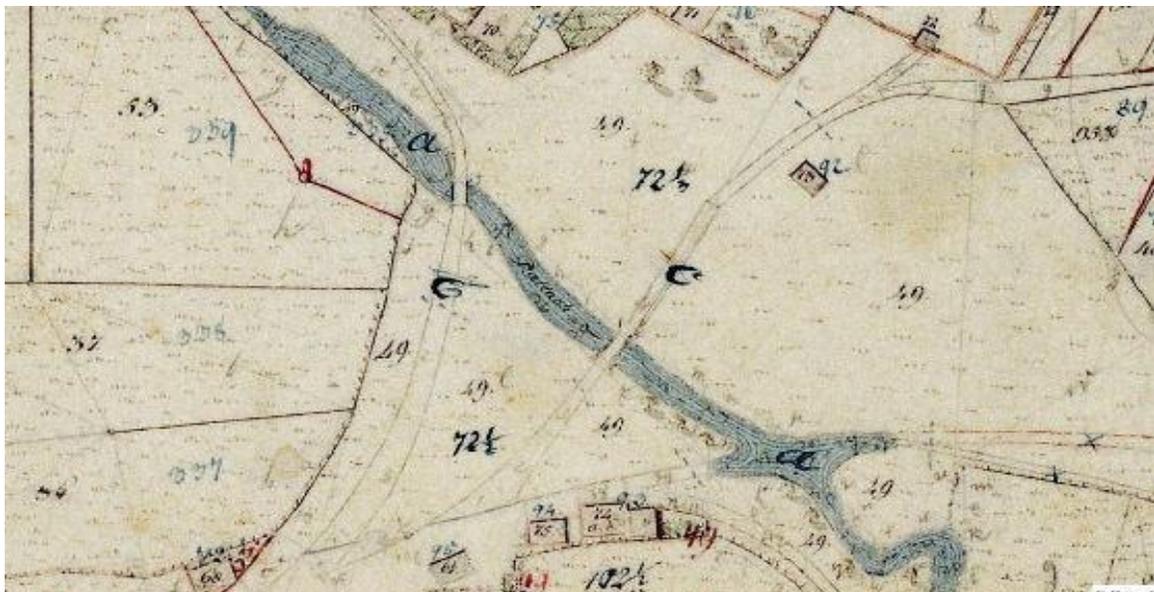
**Urkatasterkarte südlicher Landeckfuß um 1830**

Die blaugrüne Thalach wurde später begradigt. An ihr sind zu sehen von links oben nach rechts unten die Stelle

1. der heutige Thalachbrücke Stettener Straße,
2. der Steg des Friedhofweges und
3. die nicht mehr existierende Furt zur Eckmannshofer Straße. Diese Straße ist heute durchgehend bis zur Thalachbrücke Stettener Straße.

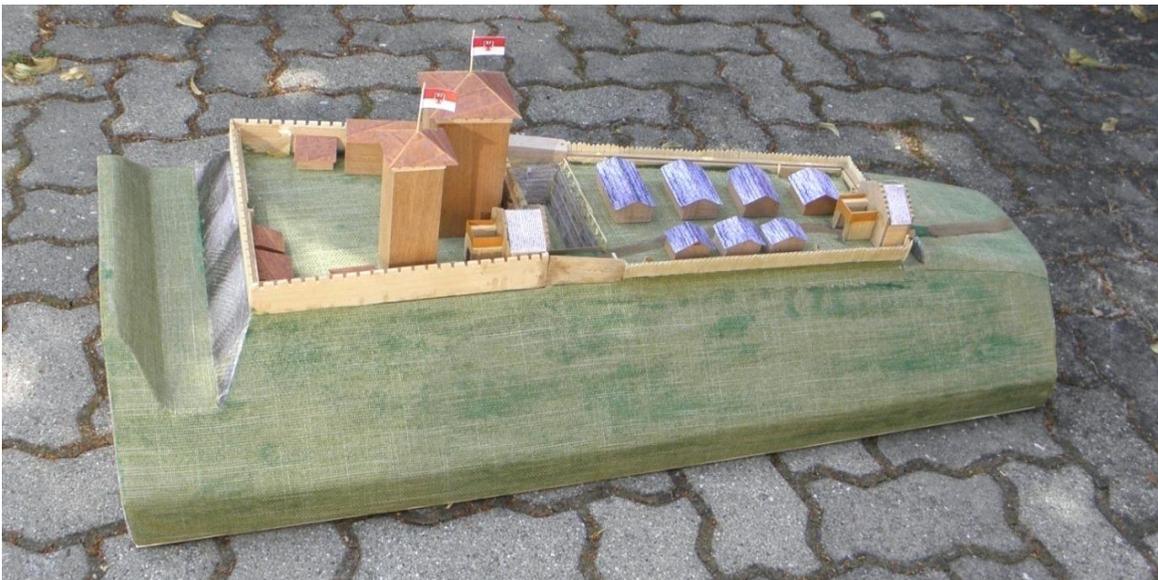
**Südansicht** Foto Rudolf Osthof  
 Die nicht beabsichtigten bläulich schimmernden Strohdächer der Vorburg sind während des Drucks durch eine leere Farbpatrone entstanden.

Die beiden etwa gleichhohen Türme wurden mit **27 m** Höhe geschätzt. Das erscheint realistisch, aber sie könnten auch **10 m** niedriger oder höher gewesen sein.

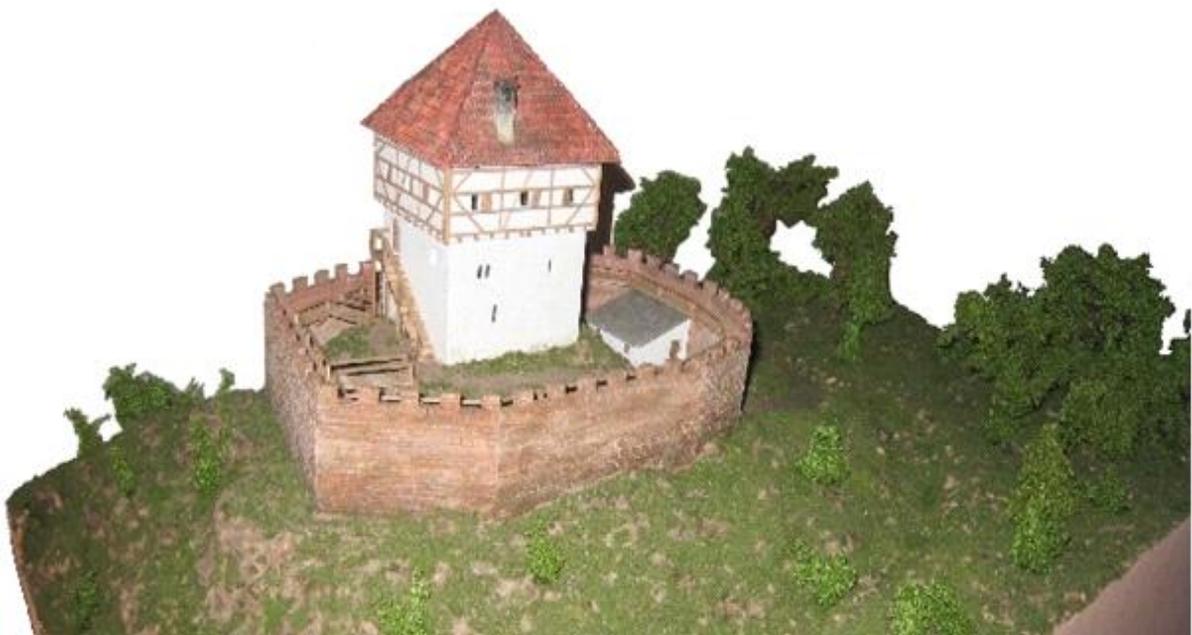
**Burg Altenheideck, Rekonstruktion des wahrscheinlichen Aussehens, von Dr. Joachim Zeune.**
