Die Burg auf dem Thalmässinger Landeck

Versuch einer Rekonstruktion

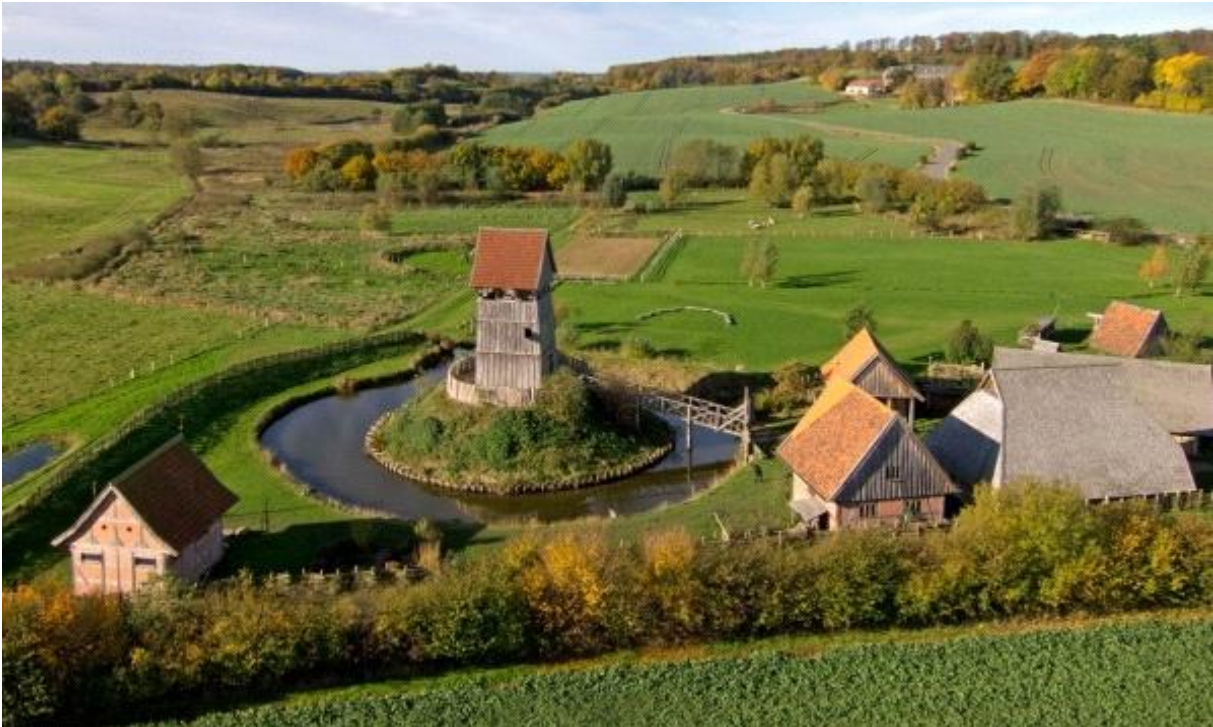
Die **Turmhügelburg** (*la motte*) **Lütjenburg** (*aus Holz*) ist eine Rekonstruktion und mit dem Museum darin heute das **Mittelalterzentrum Schleswig - Holsteins**. Die Turmhügelburg **Lütjenburg** ist beispielhaft auf der Schautafel in **Hagenich (Mittelalterweg)** zu sehen, aber aus anderer Perspektive. Rechts neben der Burg kann man die Gebäude der Vorburg erkennen

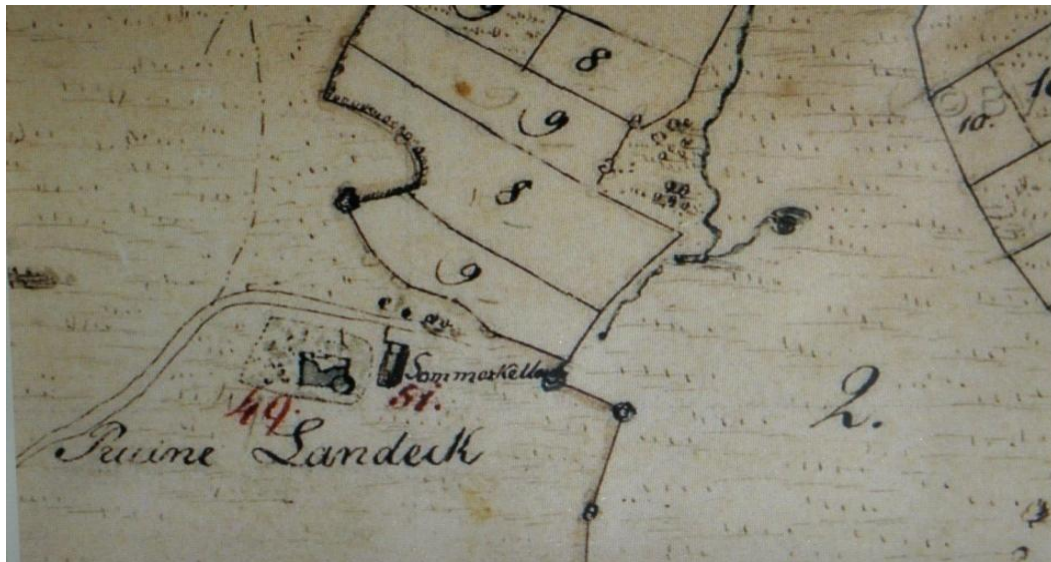
Wasserquellen am hinteren, östlichen Landeck, aus einem alten Plan der Gemeinde Thalmässing. Danach floss ein Teil des Wassers zu Tal und ein anderer in die eingezeichnete Viehtränke rechts neben den Bachlauf (über der Ziffer 2).

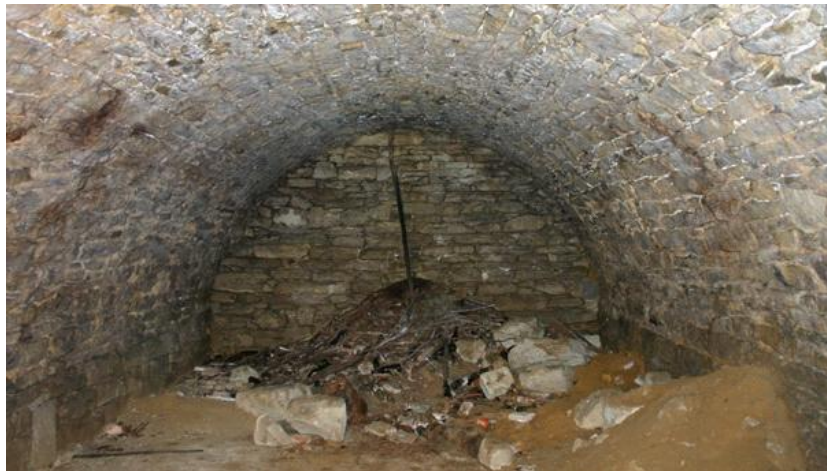
Gewölbe des Hauptkellers

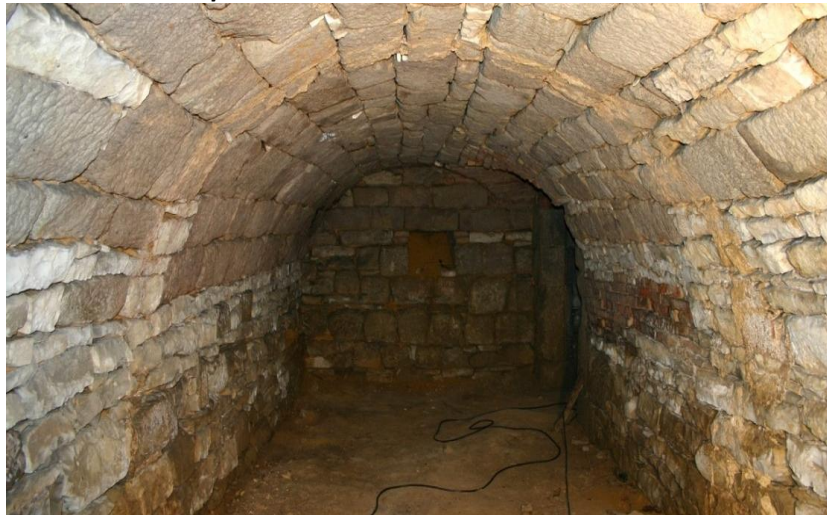
Vorkeller, hinten rechts ist der Eingang in den Hauptkeller Foto Eva Schultheiss

Unter den gegebenen Annahmen werden der Hauptkeller und die hintere Hälfte des Vorkellers als authentische Burgkellerräume angesehen.

*Im Vorkeller lassen die Mörtelreste im Vordergrund, an der Decke und den Seitenwänden das ehemalige Ende des Raumes erahnen. Vermutlich wurde das Mauerwerk dazu erst nach **1460** entfernt - bei der Umgestaltung zum Bierkeller. Hinter dem Bildbetrachter befindet sich der heutige Eingang in den Vorkeller. Es ist die Richtung zum Hauptkellerein- und -ausgang. Früher ging es vom Burghof aus abwärts zum Keller hinein. Für einen möglichen Treppenabgang aus dem Erdgeschoss des Palas in den Keller hinein gibt es keinen erkennbaren Hinweis mehr, einen Treppenabgang oder eine Rampe hat es aber sicher gegeben.*

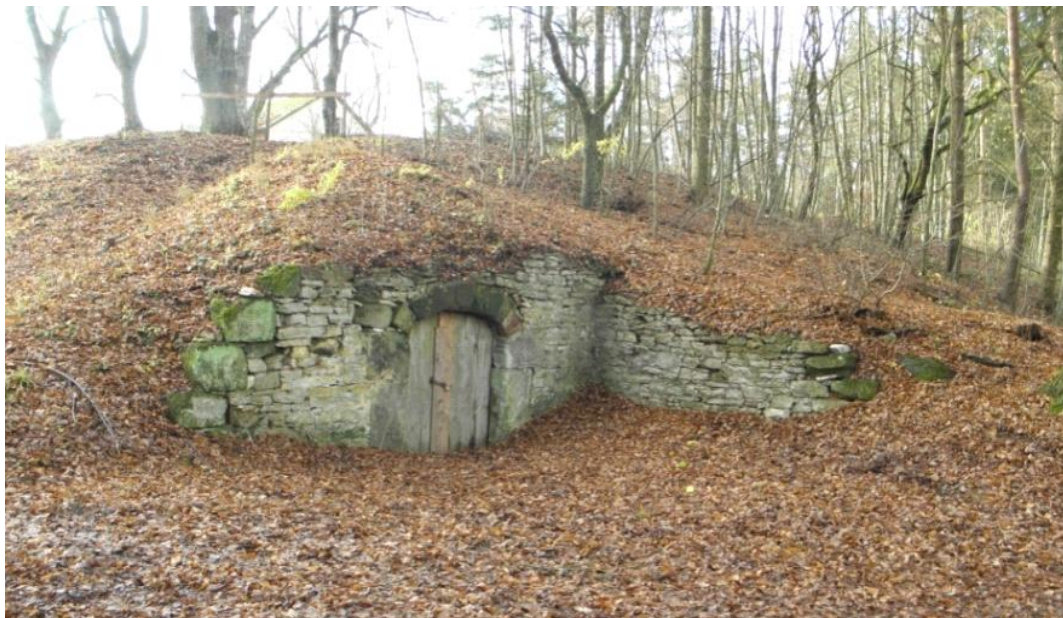
Neuzeitlicher, nördlicher Bierkellereingang

Die stark beschädigten Portalsteine am Kellereingang sind auf dem Bild ebenfalls noch zu erkennen. Es ist nicht auszuschließen, dass sich noch weitere Keller in der Haupt- und Vorburg befunden haben. Anlass zu dieser Annahme ist unser gemeinsamer, geführter Besuch in der Burg Thann in Burgthann kurz vor Weihnachten 2014. Obwohl es dort auf der rechten Seite der Burg heute noch viel Kellerraum gibt, wurde in der linken Seite im Zuge der Burgmauersanierung ein zusätzlicher alter, aber verfallener Gewölbekeller entdeckt. Darüber soll sich früher

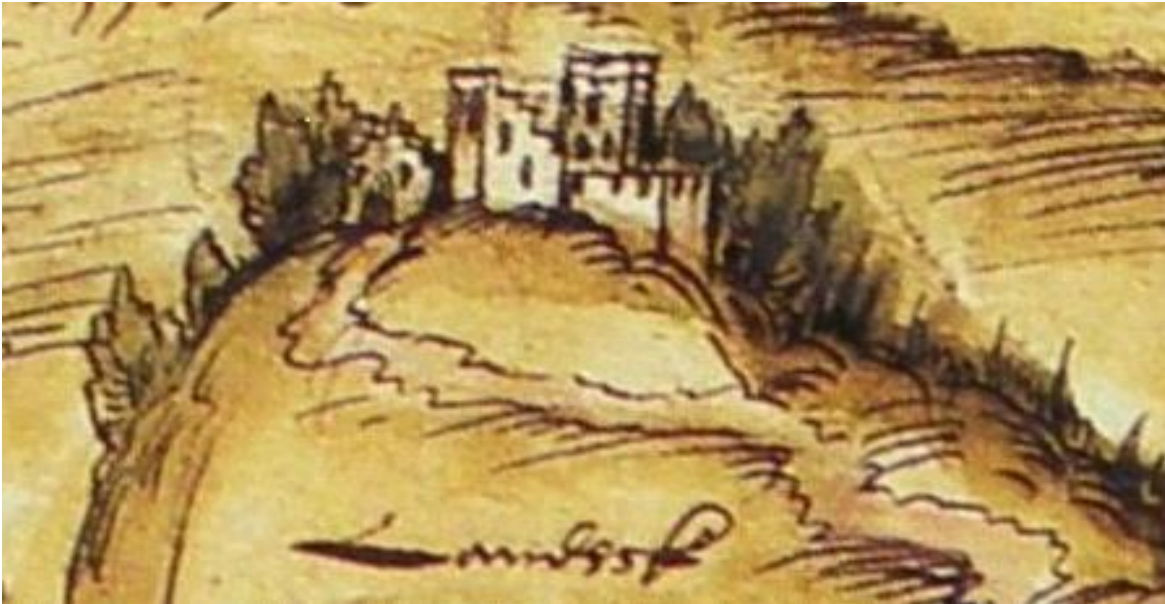
Die originale Abbildung der Ruine ist in der Karte des Staatsarchivs nur **31 mm** breit. Die folgende Darstellung ist also breiter als in der originalen Karte zu sehen. Das ist keine Größe für eine detailreiche Handskizze des Kartenzeichners.

Sie ist zudem auf den ersten Blick eine etwas verwirrende Ruinendarstellung, weil der Wehr- und Wohnturm, sowie die halbe Torgebäuderuine fast gleich hoch erscheinen, aber waren sie es auch?

Hinter der halben Haupttormauer ist rechts eine klobige hohe, vielleicht quadratische Turmruine mit großen Fenstern zu erkennen. Das könnte der Rest einer Turmhügelburg gewesen sein, der dann, wie feste Häuser und Turmhügelburgen allgemein, oft ein Vorgängerbauwerk der Burgen war.

Das Fehlen von Ruinenresten rechts hinter der rechten (nördlichen) Außenmauer macht stutzig. Die Mauer erscheint viel zu kurz für die originale Länge von mehr als 40 m. Der Zeichner wird wohl auf den Rest verzichtet haben. Jedoch befand sich links neben der Mauer im Burginnern dann der Burgkeller, und darüber wahrscheinlich noch ein Palas. Möglicherweise aber war das Ruinenmaterial des Palas **1537** bereits weiterverwendet und ist deshalb nicht mehr sichtbar. Der vermutlich obligatorische hölzerne Wehrgang hinter der Mauerkrone war bereits verrottet oder abgebaut, und Reste davon sind aus der gewählten Perspektive ebenfalls nicht zu sehen.

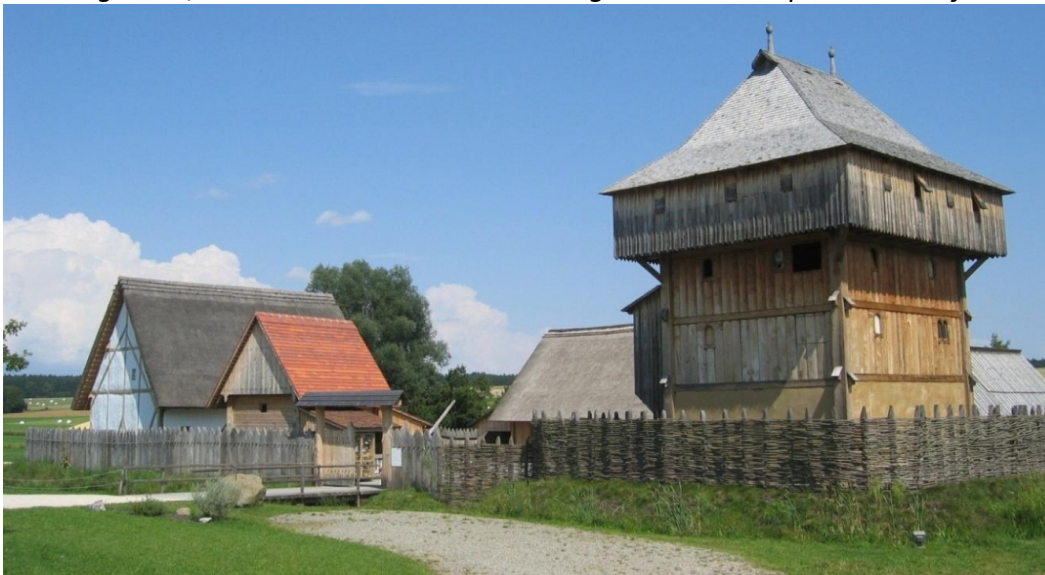
Eine weitere Turmhügelburg: Die Bachritterburg in Kanzach, Oberschwaben. Holzbauweise. Sie konnten aber auch als Steinburgen gebaut werden.

Der Turm stellt hier die Kernburg dar, die restlichen Gebäude die Vorburg.
Zur Orientierung: Der Burgstall dazu befindet sich noch hinter dem Fotografen.

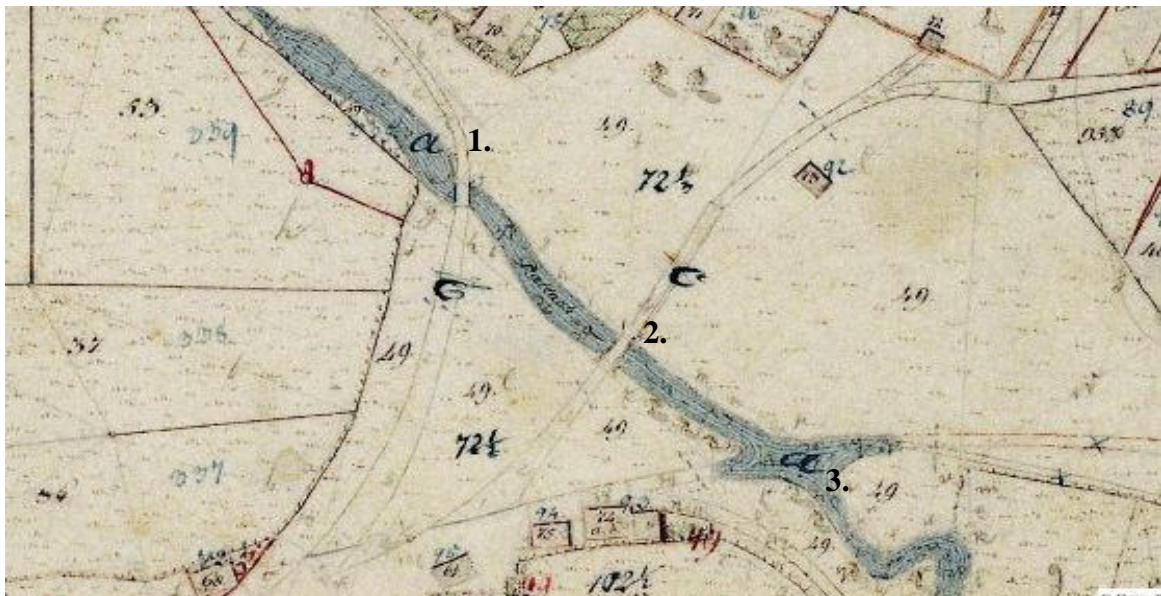
Urkatasterkarte südlicher Landeckfuß um 1830

Die blaugrüne Thalach wurde später begradigt. An ihr sind zu sehen von links oben nach rechts unten die Stelle

1. der heutige Thalachbrücke Stettener Straße,
2. der Steg des Friedhofweges und
3. die nicht mehr existierende Furt zur Eckmannshofer Straße. Diese Straße ist heute durchgehend bis zur Thalachbrücke Stettener Straße.

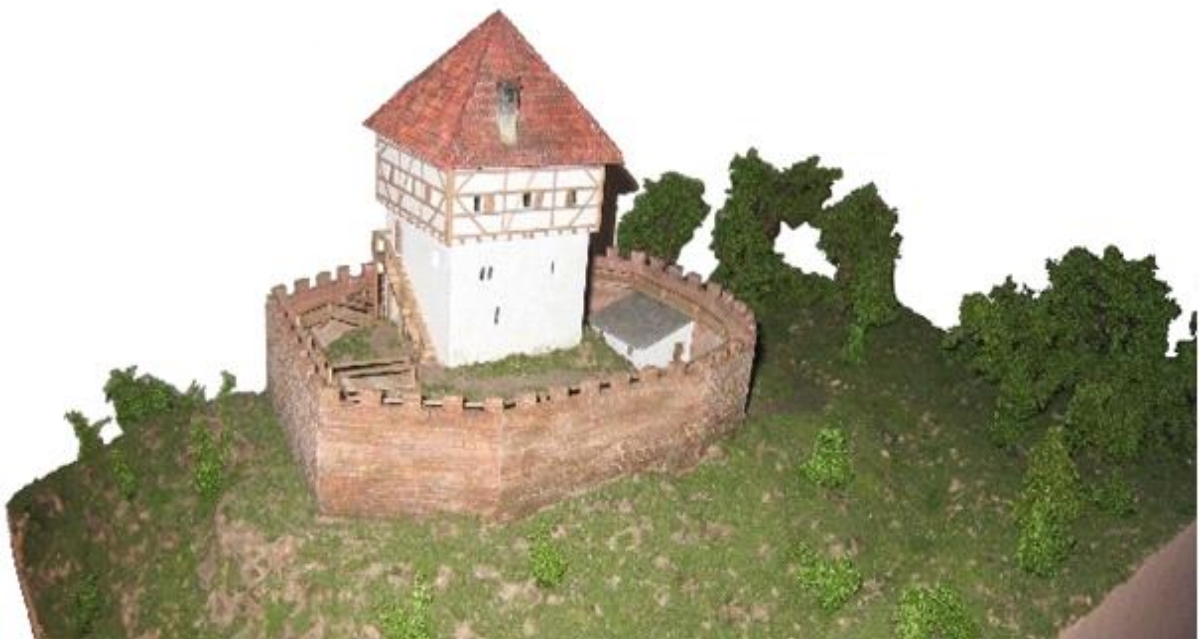
Rekonstruktion nach Mauerresten und Grabungsbefunden einer nahen Burg bei Altenheideck

Burg Altenheideck, Rekonstruktion des wahrscheinlichen Aussehens, von Dr. Joachim Zeune.
