Rudolf Osthof

Die Burg auf dem Thalmässinger Landeck

Versuch einer Rekonstruktion

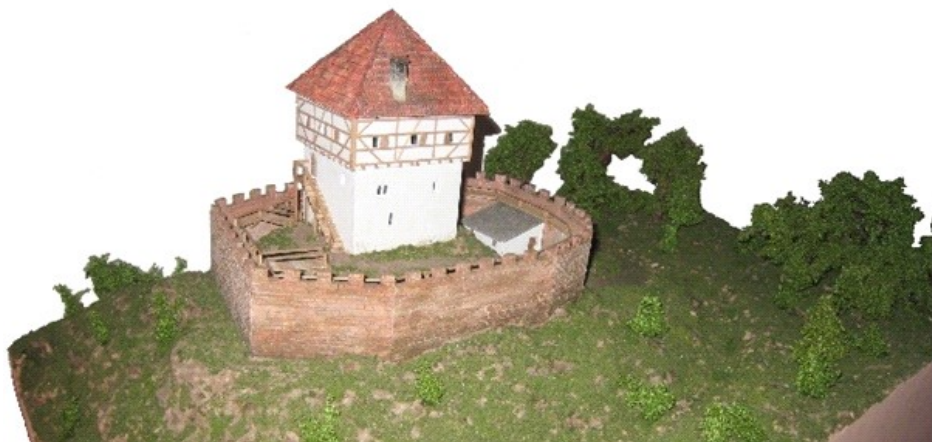
Burg Altenheideck, Rekonstruktion des Aussehens, von **Dr. Joachim Zeune**. An diesem Beispiel ist erkennbar, dass auch den Turmhügelburgen ähnliche kleine Burgen schon mit Steinen gebaut wurden.

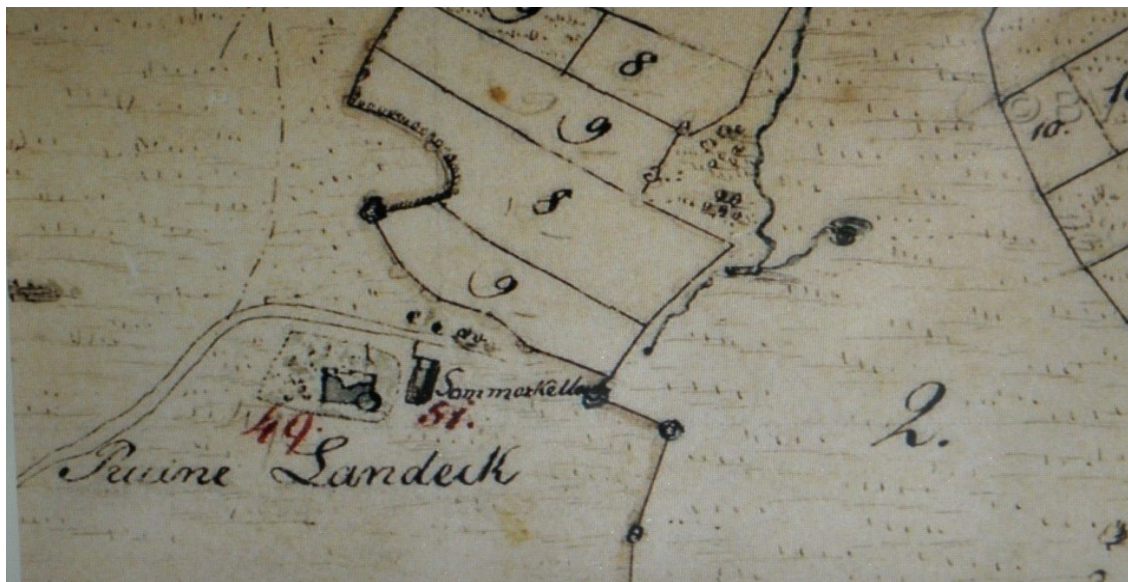
Wasserquellen am hinteren, östlichen Landeck, aus einem alten Plan der Gemeinde Thalmässing. Danach floss ein Teil des Wassers zu Tal und ein anderer in die eingezeichnete Viehtränke rechts neben dem Bachlauf (über der Ziffer 2.).

Die rote Nummer [49] in diesem Planausschnitt bedeutet, dass es sich um ein Grundstück der Gemeinde handelt, und die Nr. [51] (Sommerkeller mit der Ruine des Kellerhäuschens) um ein Grundstück der Wirtschaft „Zur Krone“. 49 und 51 sind zwei der damaligen gemeindlichen Hausnummern, wie sie in der Starckschen Gemeindechronik auf den Seiten 366 bis 414 aufgelistet sind und noch lange üblich waren. So besteht dieser Plan (Urkatasteraufnahme) seit etwa 1810 - 40.

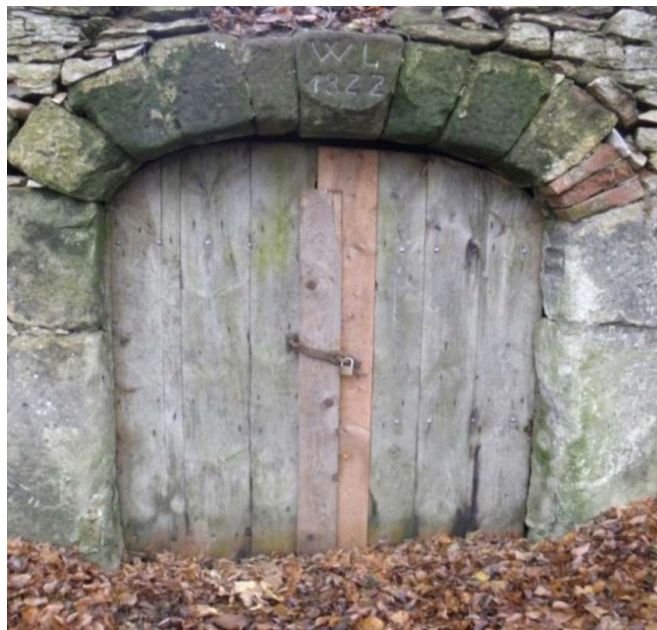
Heutiger Kellereingang

Besonders gut sind zum Vorkeller hinein die Portalsteine links und rechts zu sehen. Im Bogen darüber ist nur noch der Schlussstein aus Sandstein, den Rest bilden schlechte Ziegelsteine.

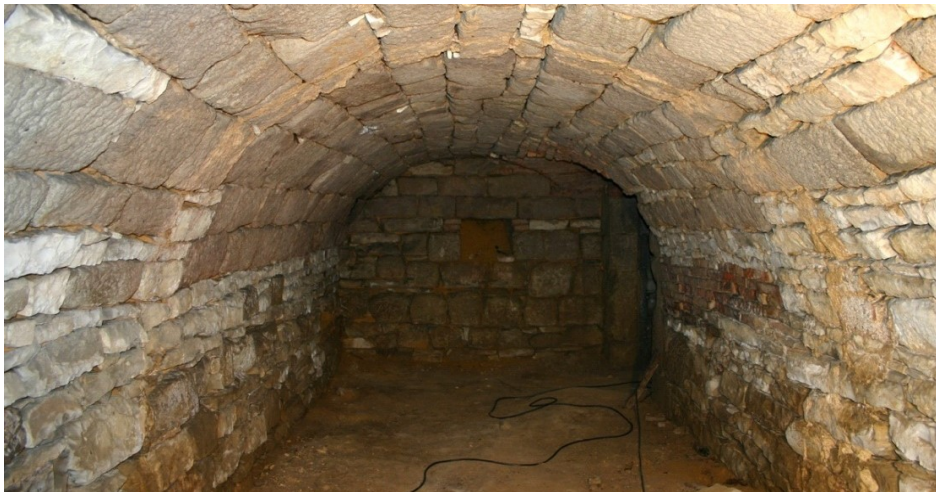
Vorkeller, hinten rechts ist der Eingang in den Hauptkeller

Hinter dem Bildbetrachter befindet sich der heutige Eingang in den Vorkeller. Es ist die Richtung zum Hauptkellerein- und -ausgang. Früher ging es vom Burghof aus direkt zum Keller hinein. Für einen möglichen Treppenabgang aus dem Erdgeschoss des Palas in den Keller hinein gibt es keinen erkennbaren Hinweis mehr, einen Treppenabgang oder eine Rampe hat es aber sicher gegeben, wie in anderen Burgen ebenso..

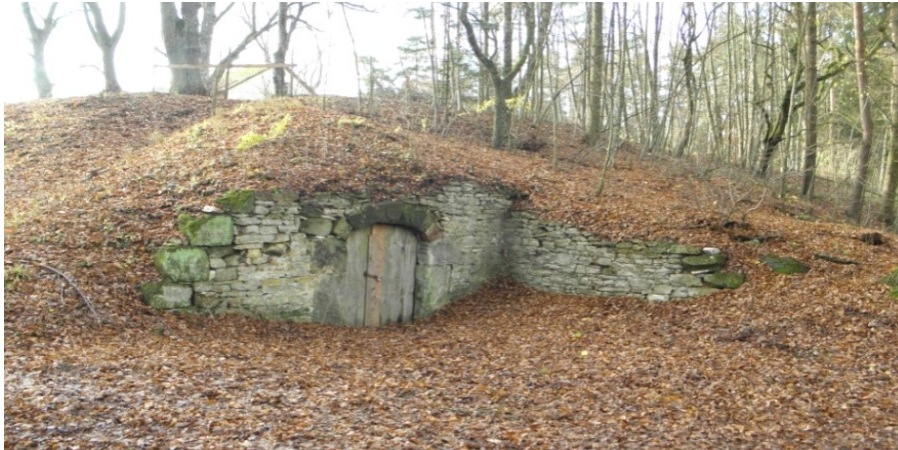
Neuzeitlicher, nördlicher **Bierkellereingang**

Die stark beschädigten Portalsteine am Kellereingang sind auf dem Bild ebenfalls noch zu erkennen. Es ist nicht auszuschließen, dass sich noch weitere Keller in der Haupt- und Vorburg befanden. Anlass zu dieser Annahme ist ein geführter Besuch in der Burg Thann in Burghann kurz vor Weihnachten 2014. Obwohl es dort auf der rechten Seite der Burg heute noch viel Kellerraum gibt, wurde in der linken Seite im Zuge der Burgmauersanierung ein weiterer alter, aber verfallener Gewölbekeller entdeckt. Darüber soll sich früher ebenfalls ein Palas befunden haben.

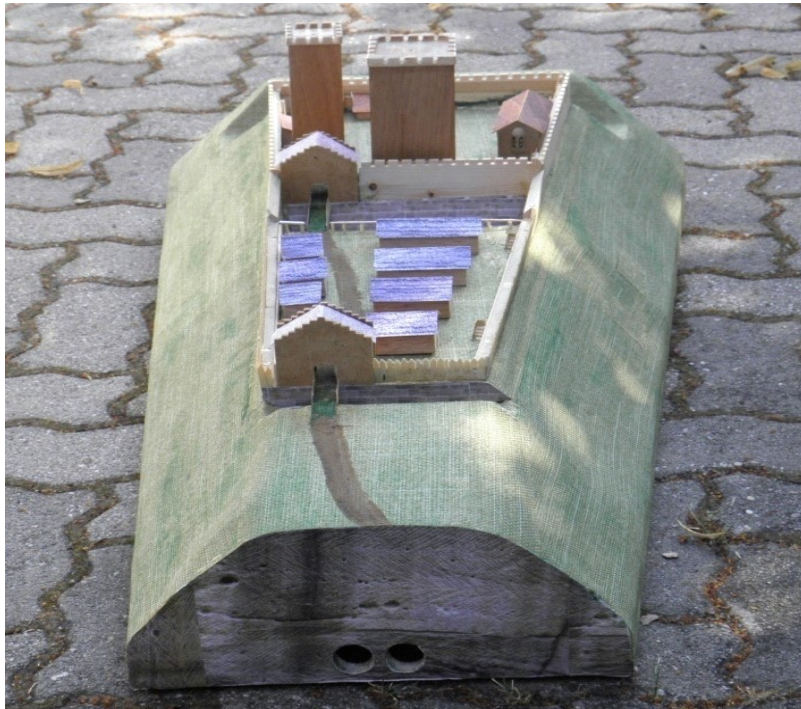
Ansicht des fertigen Arbeitsmodells, vergleichbar der Ruinenabbildung.

Eine annähernde Übereinstimmung dieses Arbeitsmodells mit der Ruinenabbildung ist erkennbar. Holzgebäude in der Vorburg waren sicher vorhanden, wurden dann aber wohl ein Raub der Flammen oder später zu Brennholz gemacht.

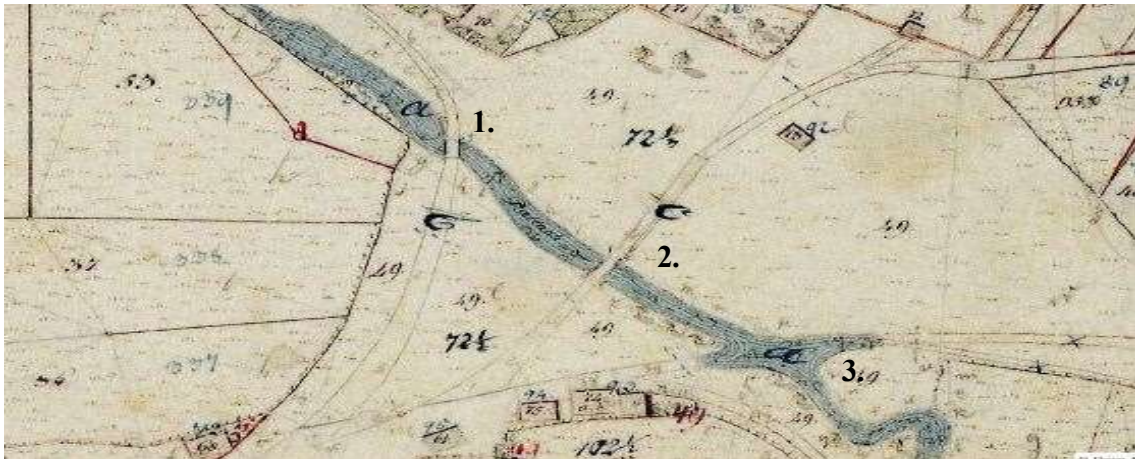
Urkatasterkarte des südlichen Landeckfußes zwischen 1808 bis 1865

Die blaugrüne Thalach wurde erst um 1970 begradigt. An ihr sind zu sehen von links oben nach rechts unten die Stelle
